Sobre o mapeamento de pilares de concreto armado com manifestações patológicas: *Case* em edificações pertencentes à universidade pública

Este trabalho consta como um estudo de caso através do mapeamento de manifestações patológicas identificadas em pilares de concreto armado de edificações pertencentes à Faculdade de Ciências e Tecnologia da UNESP (FCT/UNESP), localizada em Presidente Prudente, São Paulo. Em campo, foi feito um levantamento de anomalias nas edificações objeto de estudo por meio de imagens digitais. As informações obtidas foram reunidas e organizadas com as respectivas localizações no campus das imagens coletadas e legendas que indicam o tipo de anomalia presente – fissura, mancha, deslocamento, exposição de armadura com corrosão ou nicho –, por meio de diferentes formas e cores. Analisou-se então, com o auxílio de gráfico quantitativo, que os tipos que apareceram com mais frequência foram exposição de armadura com corrosão, fissura e deslocamento, evidenciando que programas de manutenção e/ou reparo devem ser efetuados.

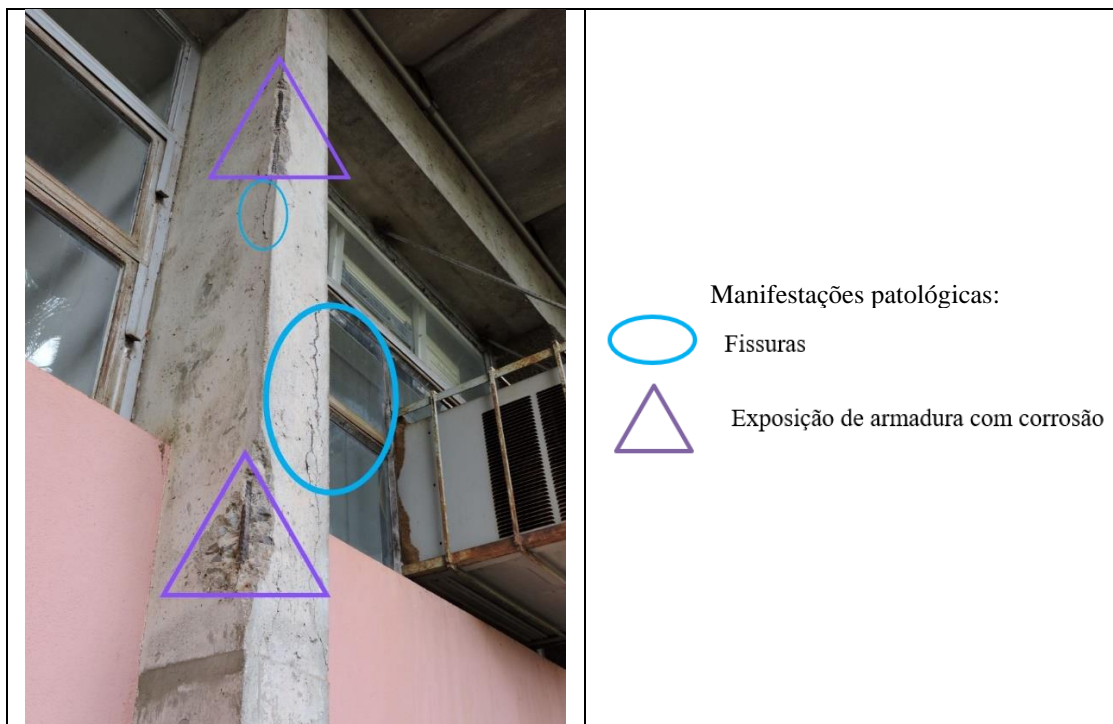
Quadro 5. Mapeamento das manifestações patológicas – Departamento de Planejamento, Urbanismo e Ambiente; Departamento de Cartografia.

<p>Manifestações patológicas:</p> <ul style="list-style-type: none">

Desplacamentos

Exposição de armadura com corrosão
	<p>Manifestação patológica:</p> <ul style="list-style-type: none">

Fissuras
	<p>Manifestações patológicas:</p> <ul style="list-style-type: none">

Exposição de armadura com corrosão
