Estudo de caso para avaliação de patologias e técnicas de manutenção na pavimentação asfáltica da rodovia Dr. Euphly Jalles

A presente pesquisa envolve o estudo de caso para a avaliação das patologias encontradas na pavimentação asfáltica da rodovia SP-563, do Km 310 + 110m até o Km 353, conhecida como rodovia Dr. Euphly Jalles, interior do estado de São Paulo, bem como das técnicas de manutenção empregadas. A rodovia Dr. Euphly Jalles está localizada entre as cidades de Aparecida D'Oeste e Jales, passando

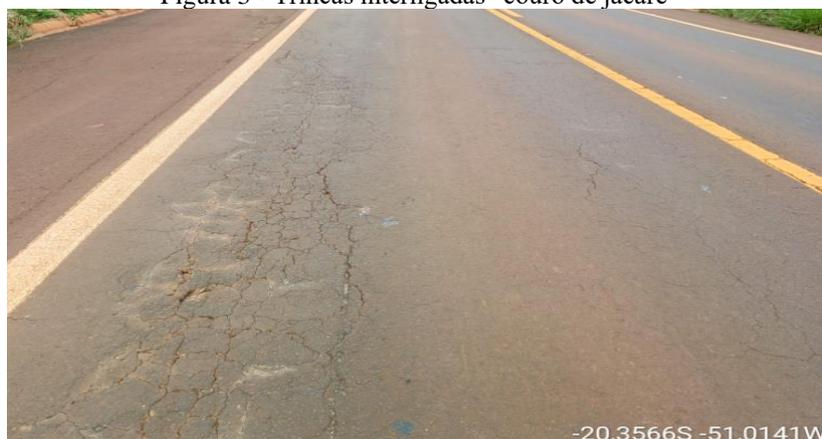
- **Trincas isoladas:** transversais (ortogonais ao eixo da via), longitudinais (paralelas ao eixo da via) e de retração (ocasionadas devido à retração térmica do revestimento ou do material subjacente) (BRASIL, 2003a).
- **Trincas Interligadas:** classificadas como do tipo “couro de jacaré”, quando são interligadas sem direções preferenciais, como é o caso mostrado na Figura 3, ou do tipo “bloco”, quando são interligadas por blocos bem definidos (BRASIL, 2003a).

Figura 3 - Trincas interligadas “couro de jacaré”

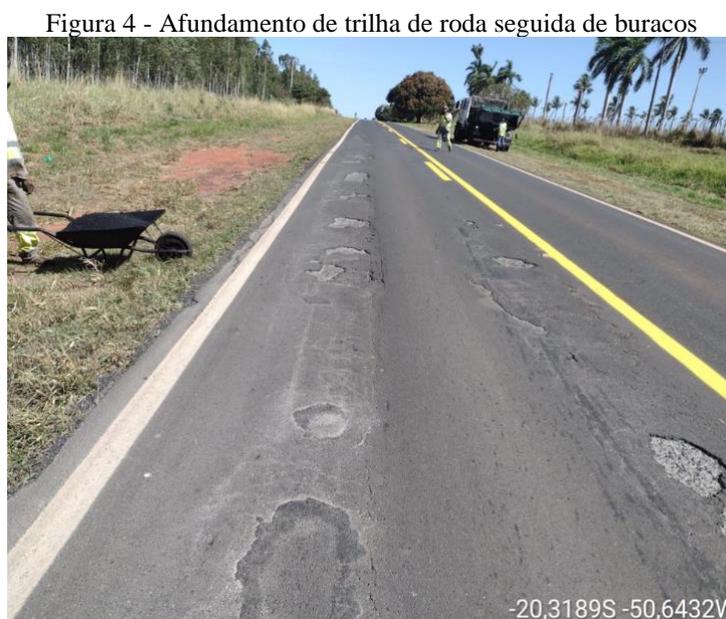
- **Afundamento de trilha de roda:** derivado de deformações permanentes, seja do revestimento asfáltico ou de suas camadas subjacentes, incluindo o subleito (BRASIL, 2003a). A Figura 4 mostra a patologia de afundamento de trilha de roda.

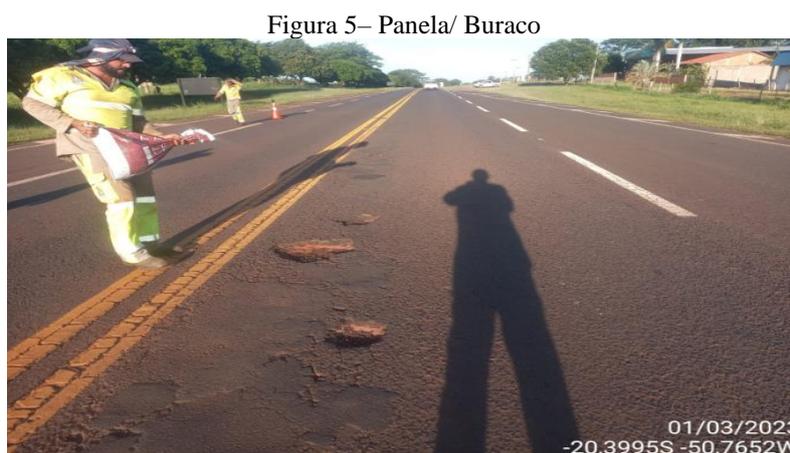
- **Panela ou Buraco:** cavidade no revestimento asfáltico, podendo ou não atingir camadas subjacentes (BRASIL, 2003a), conforme visto na Figura 5.

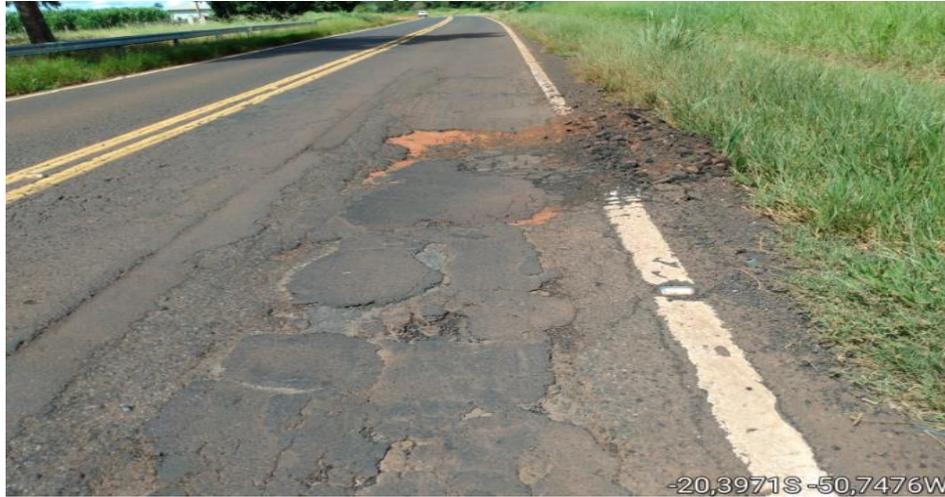
- **Remendos:** panela preenchida com uma ou mais camadas de pavimento na operação denominada de “tapa-buraco” (BRASIL, 2003a). Apesar de ser uma atividade de conservação é considerado um defeito por apontar um local de fragilidade do revestimento

e por provocar danos ao conforto ao rolamento. A Figura 6 mostra esse tipo de patologia detectada.

Figura 6 - Remendos

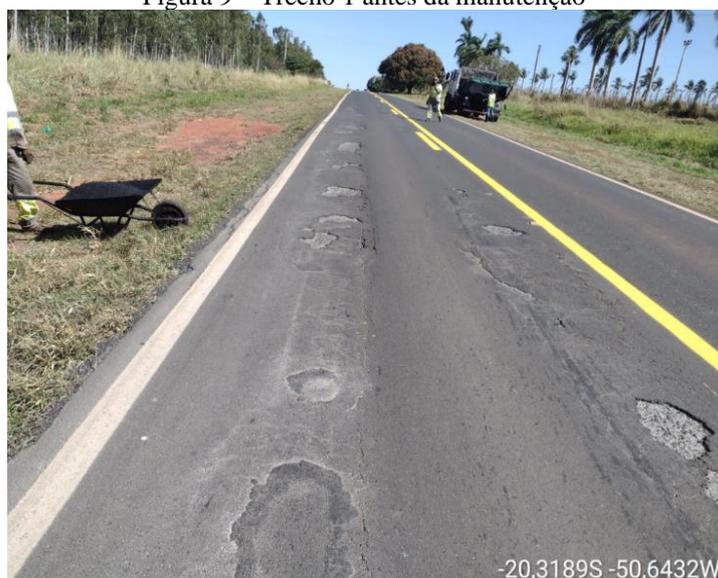
No trecho SP 563 km 312+000 (Figuras 9, 10 e 11) havia presença de afundamento de trilha de roda, seguido da aparição de diversos buracos (panelas), as quais levam os condutores à perda de segurança. O afundamento pouco interferia por ser de pequena magnitude.

Figura 9 – Trecho 1 antes da manutenção

Para o referido trecho foi escolhida e realizada a operação emergencial de reparações localizadas ou remendos, de modo a evitar maiores danos ao pavimento e obter uma superfície de rolamento mais segura e confortável.

À reparação de uma degradação localizada no revestimento, dá-se o nome de remendo superficial ou operação tapa-buraco. Os materiais usados foram a pintura de ligação (RR-2C¹) para imprimação da camada e o PMF² (pré-misturado a frio), como material de enchimento.

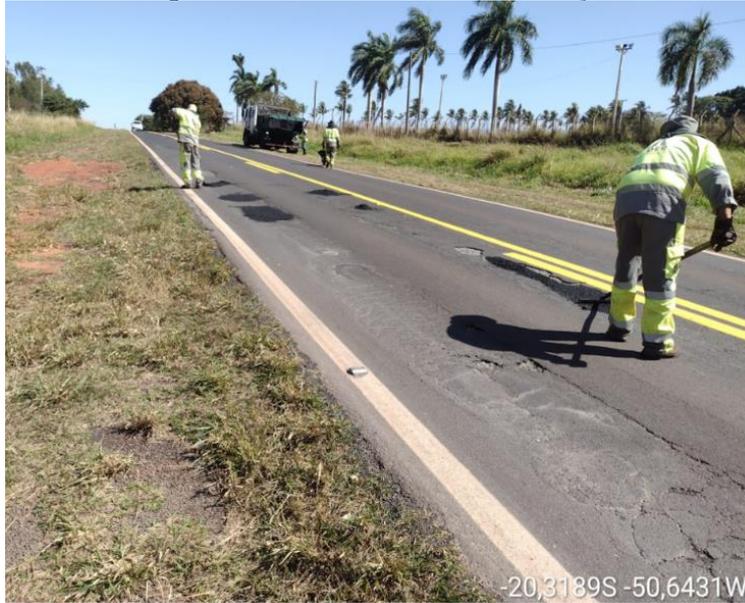
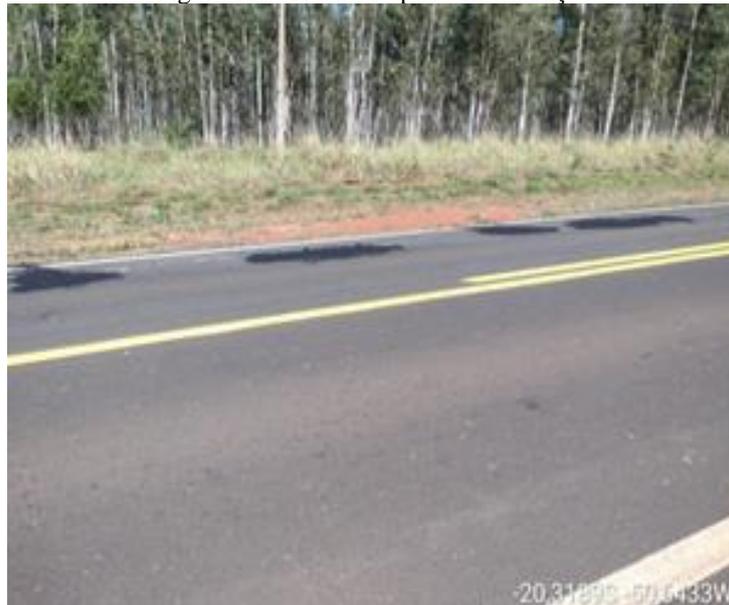
Figura 10 – Trecho 1 durante a manutenção

Figura 11 – Trecho 1 após a manutenção

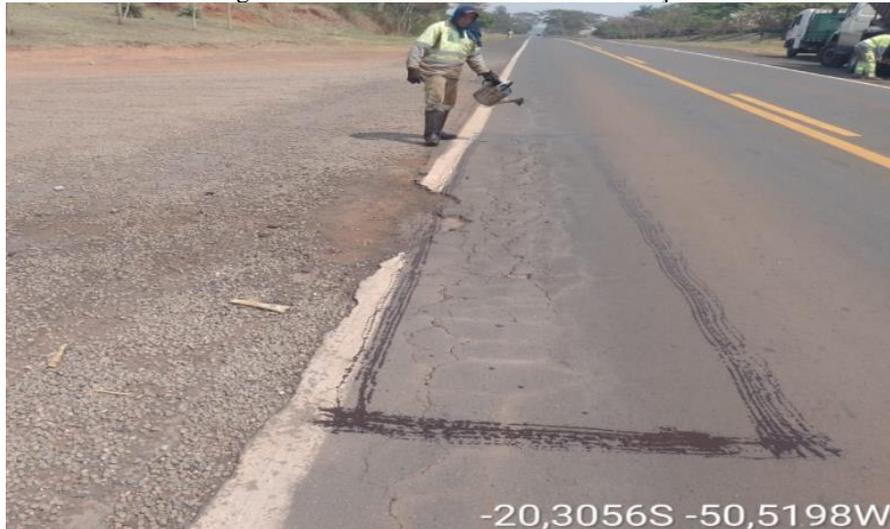
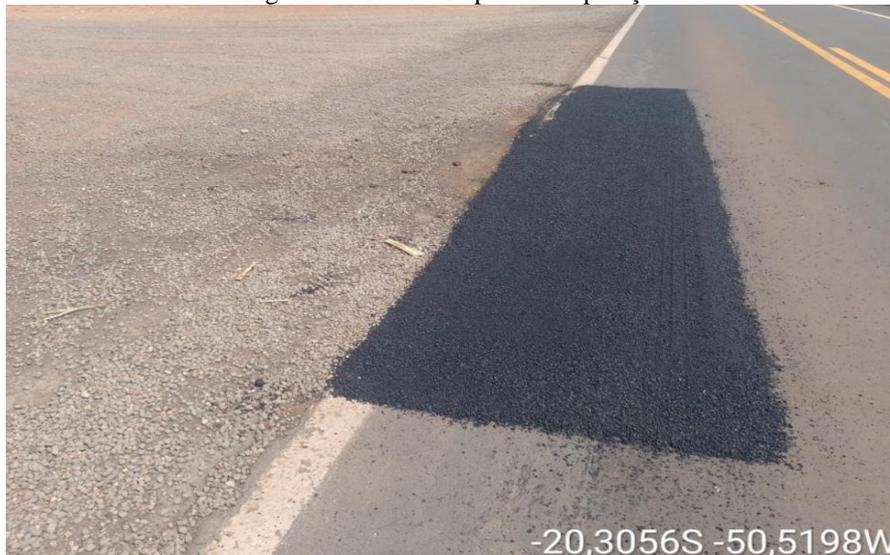
Para o trecho SP 563 do km 343+000m ao km 353+000m, onde havia a presença de trincas interligadas (Figura 12), principalmente do tipo couro de jacaré, foi realizada a recuperação superficial da via (Figura 13).

As trincas, além de propiciarem desconfortos aos usuários, podem levar ao surgimento de falhas maiores, como as panelas, acabando assim com a durabilidade do pavimento.

Figura 123 – Trecho 2 durante a manutenção

Figura 4 – Trecho 2 após a recuperação

Os materiais utilizados consistiram em um banho de ligante asfáltico, seguido da imediata cobertura com PMF (pré misturado a frio).

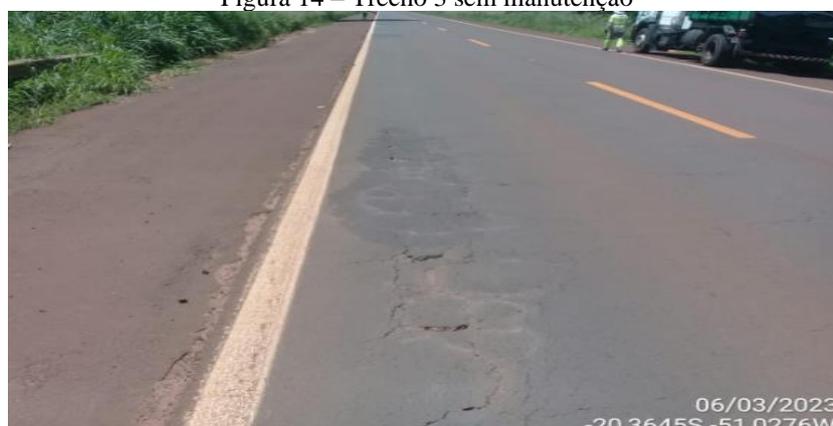
Assim como no trecho 2, trincas interligadas foram verificadas no trecho 3, SP 563 do km 329+080m ao km 336+330m (Figura 14), principalmente do tipo couro de jacaré, onde foi realizada a recuperação superficial da via (Figuras 15 e 16). Os materiais utilizados, conforme já visto, consistiram de banho de ligante asfáltico, seguido da imediata cobertura com PMF.

Figura 14 – Trecho 3 sem manutenção

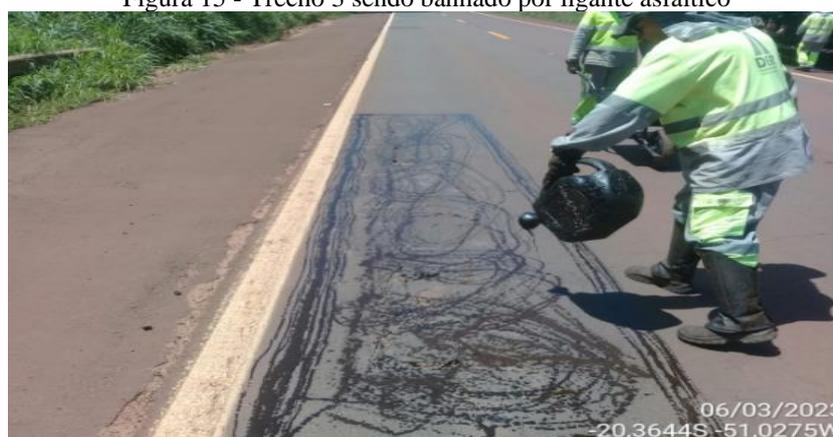
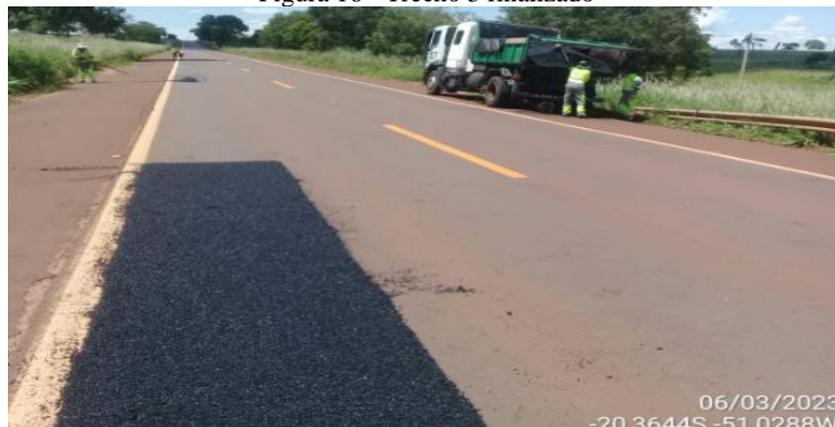
Figura 15 - Trecho 3 sendo banhado por ligante asfáltico

Figura 16 - Trecho 3 finalizado

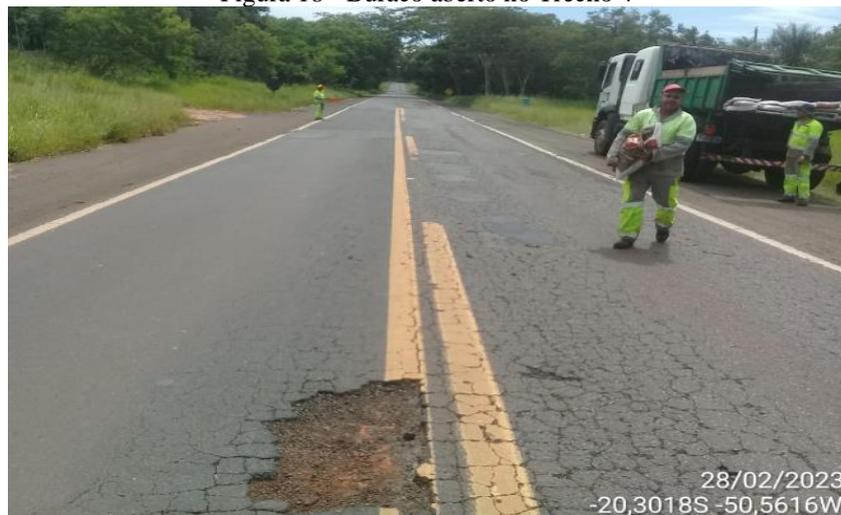
No trecho 4 da SP 563, do km 317+950 ao km 323+000, foi realizada a operação de tapa buraco, uma vez que foram identificadas inúmeras panelas de diversos tamanhos pela extensão da via. Como já citado, as panelas causam riscos maiores ao tráfego quando comparadas as outras patologias, sendo, desta forma, consideradas reparos emergenciais. Com isso, elas são reabilitadas de forma simples, priorizando a vida das pessoas que utilizarão a via. A forma simples de correção consiste em lançar diretamente o PMF no buraco e proceder à compactação, conforme mostrado nas Figuras 17, 18, 19 e 20.

Figura 18 - Buraco aberto no Trecho 4

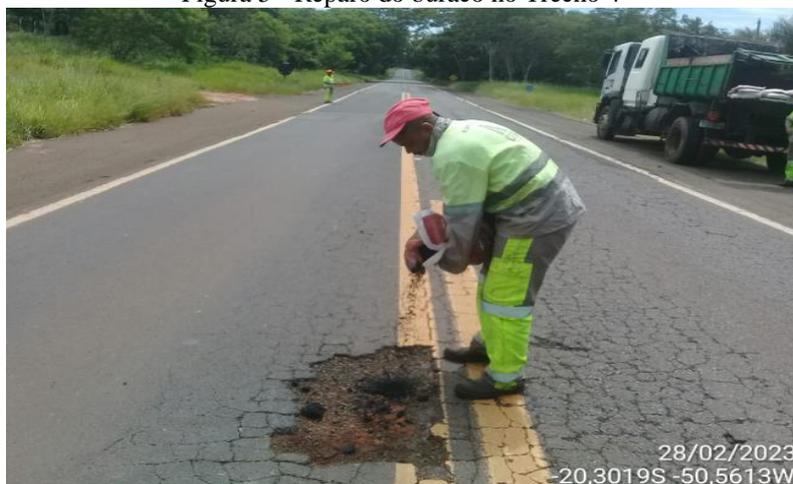
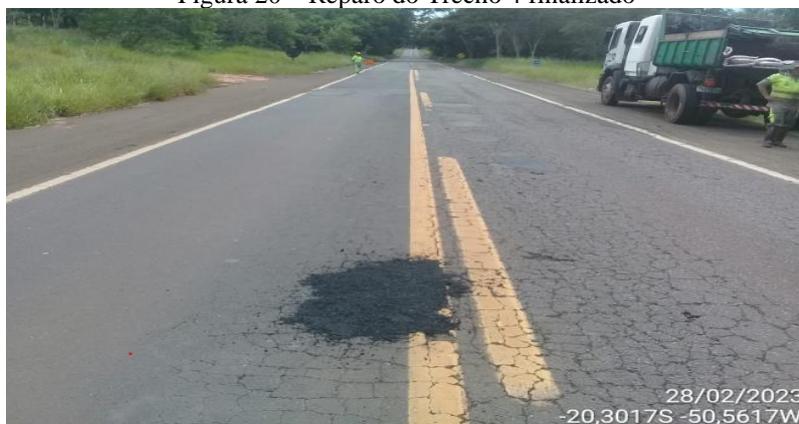
Figura 5 - Reparo do buraco no Trecho 4

Figura 20 - Reparo do Trecho 4 finalizado

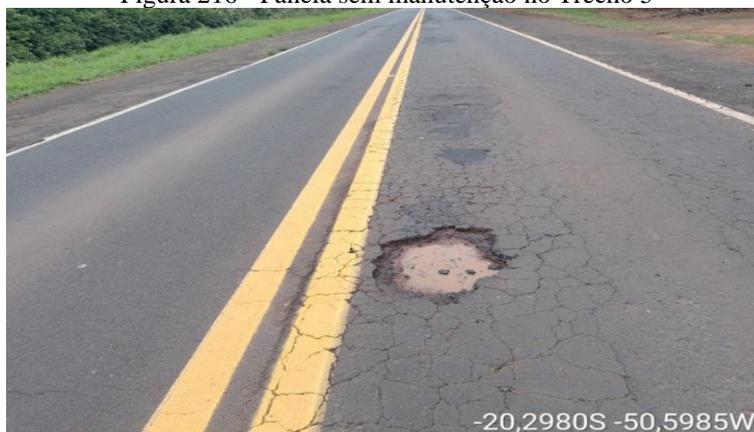
O trecho 5 da rodovia SP 563, do km 344+000 ao km 353+000 (figura 21 e 22), seguiu o mesmo aspecto do trecho 4, sendo localizadas diversas panelas e executado procedimento de tapa-buracos.

Figura 216 - Panela sem manutenção no Trecho 5

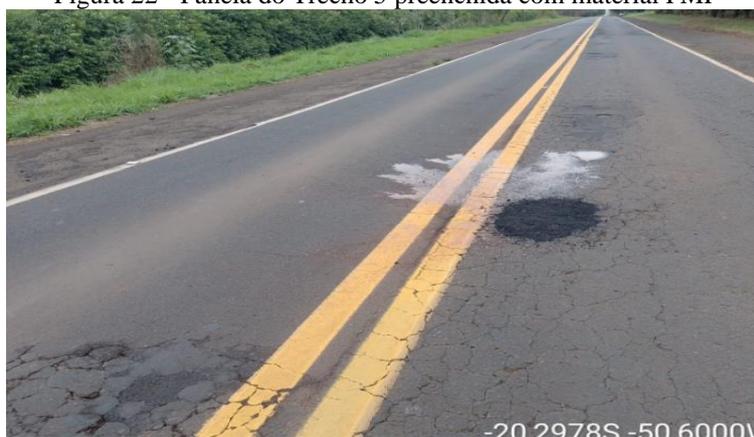
Figura 22 - Panela do Trecho 5 preenchida com material PMF

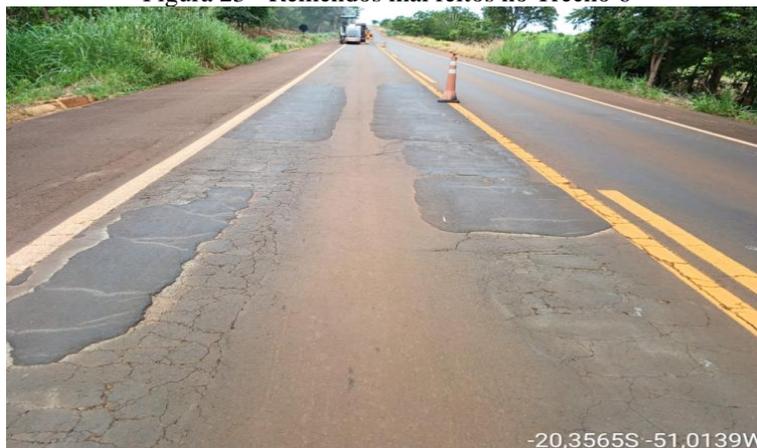
No Trecho 6 da SP 563, do km 332+000 ao km 333+500, foram identificados remendos mal feitos que comprometiam a qualidade do revestimento, entre outras patologias, como trincas (Figura 23). Para manutenção do local, foi escolhida a fresagem, processo muito mais oneroso que os até então apresentados.

Figura 23 - Remendos mal feitos no Trecho 6

Este processo tem como finalidade a remoção de pavimentos velhos para execução de novo revestimento asfáltico. É executada em áreas com ocorrência de remendos em mau estado, áreas adjacentes a panelas, áreas com grande concentração de trincas e outros defeitos, para correção das patologias (DER, 2006).

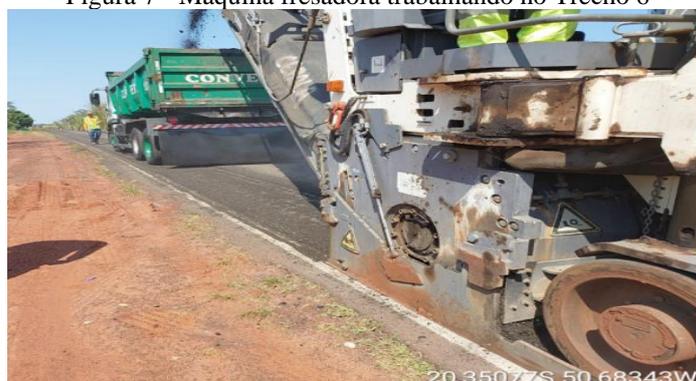
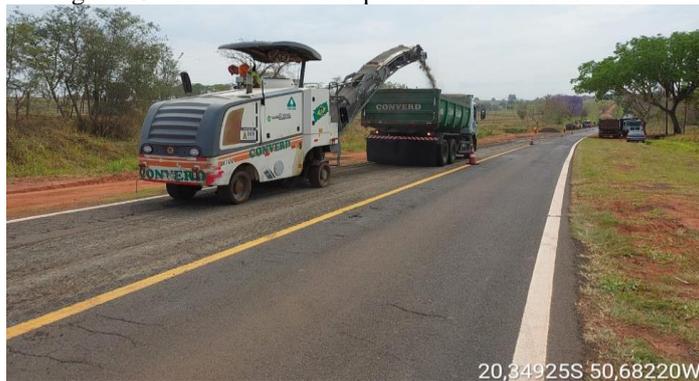
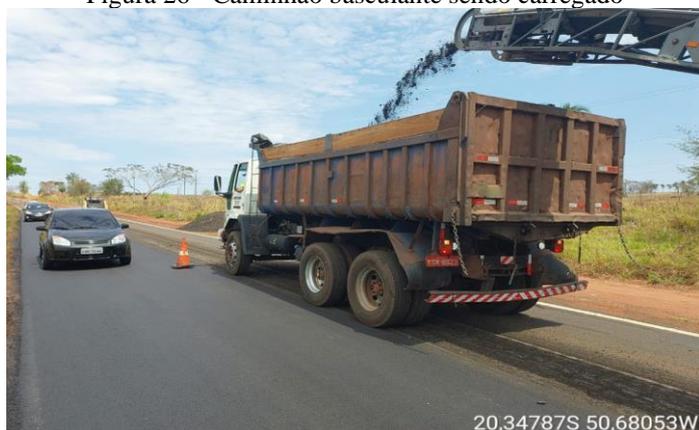
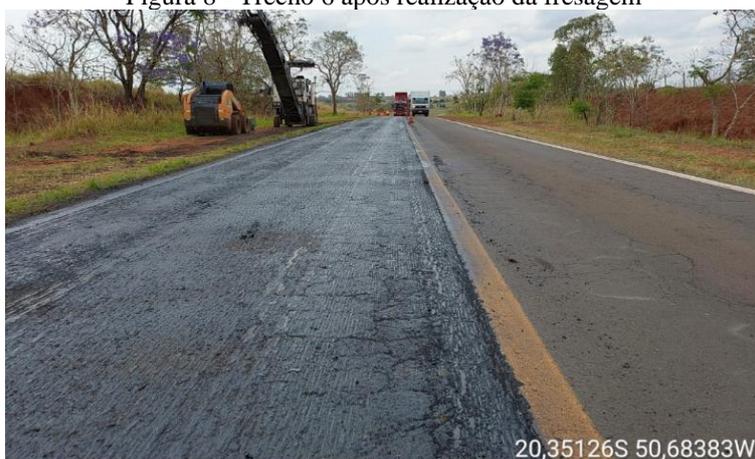
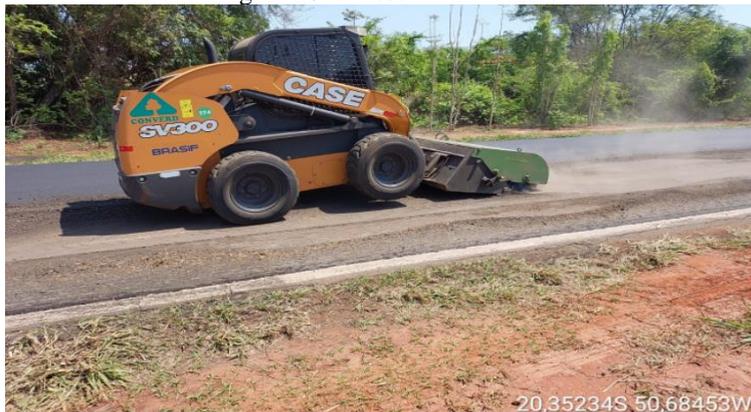
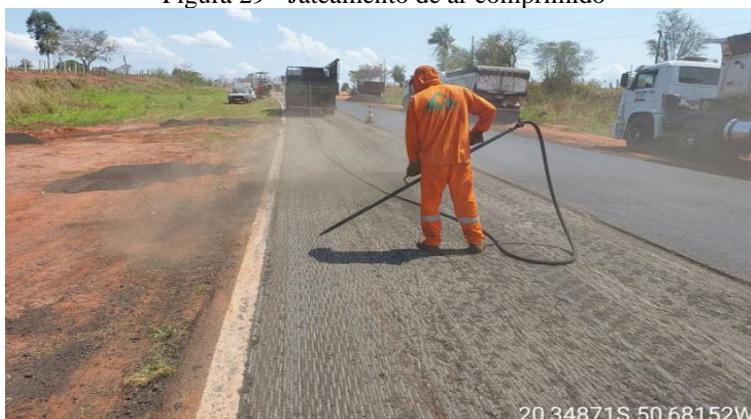
Figura 7 - Máquina fresadora trabalhando no Trecho 6

Figura 25 - Material elevado para o caminhão basculante

Figura 26 - Caminhão basculante sendo carregado

Figura 8 - Trecho 6 após realização da fresagem

Figura 28 - Vassoura mecânica

Figura 29 - Jateamento de ar comprimido

A execução do reparo iniciou-se com a remoção do material asfáltico pela máquina fresadora (Figura 24). O material foi elevado ao caminhão basculante (Figuras 25, 26 e 27) e transportado para local de destinação adequada. Na sequência, foi realizada a limpeza da área, com auxílio de vassouras mecânicas (Figura 28) e jateamento de ar comprimido (Figura 29).

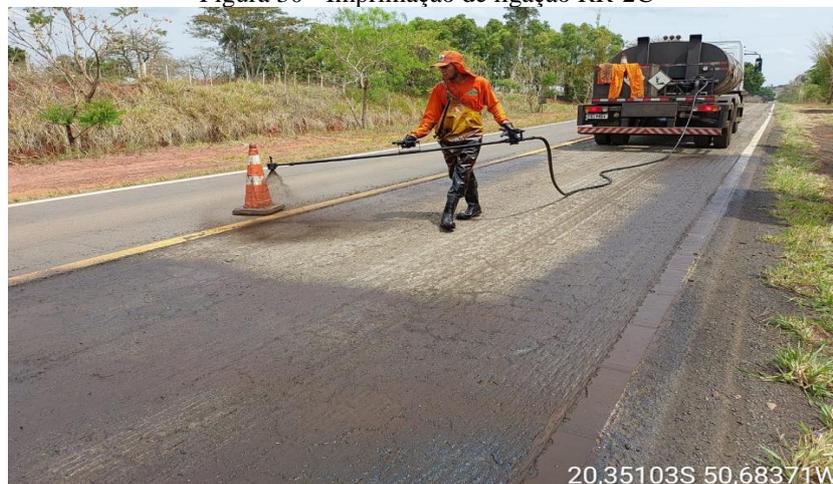
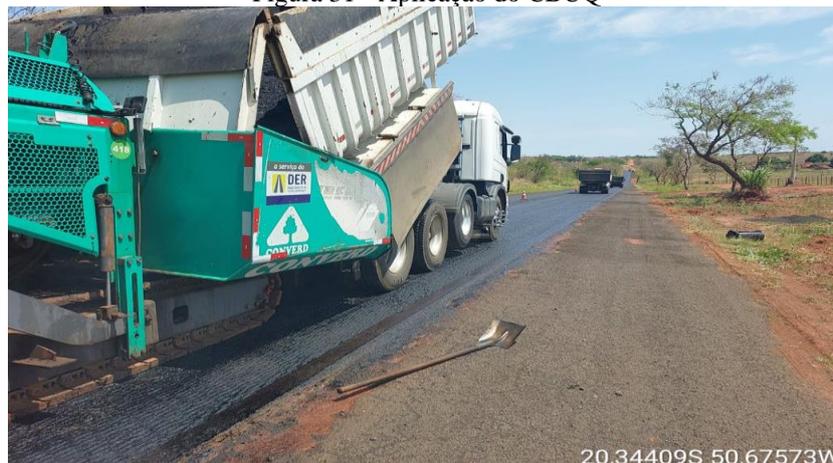
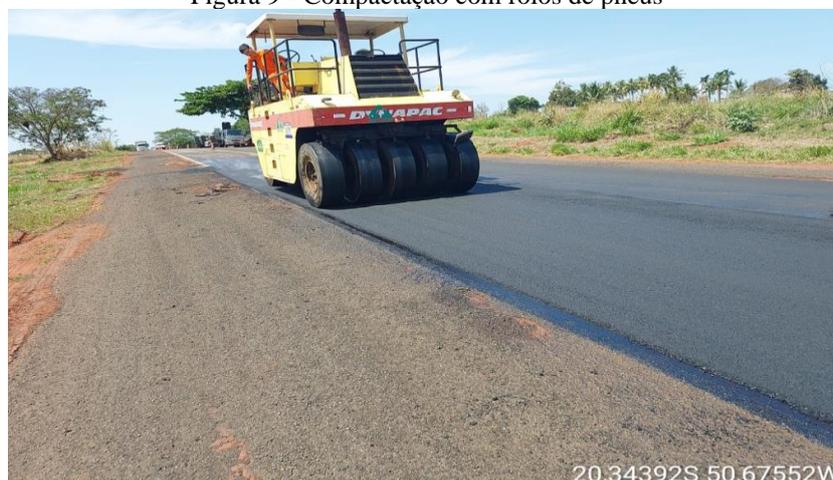
Figura 30 - Imprimação de ligação RR-2C

Figura 31 - Aplicação do CBUQ

Figura 9 - Compactação com rolos de pneus

Por fim, para reabilitação do pavimento, realizou-se a imprimação de ligação RR-2C (Figura 30), seguida da aplicação do CBUQ (Concreto Betuminoso Usinado a Quente) (Figura 31), e logo após o material foi compactado com rolos lisos e de pneus, mostrado na Figura 32.
