## Análise de itens de segurança em obras do programa Minha Casa Minha Vida no município de Dois Vizinhos – PR

### Eduardo Gabriel Barbosa

### João Felipe Bassanezi

### Ma. Keli Starck

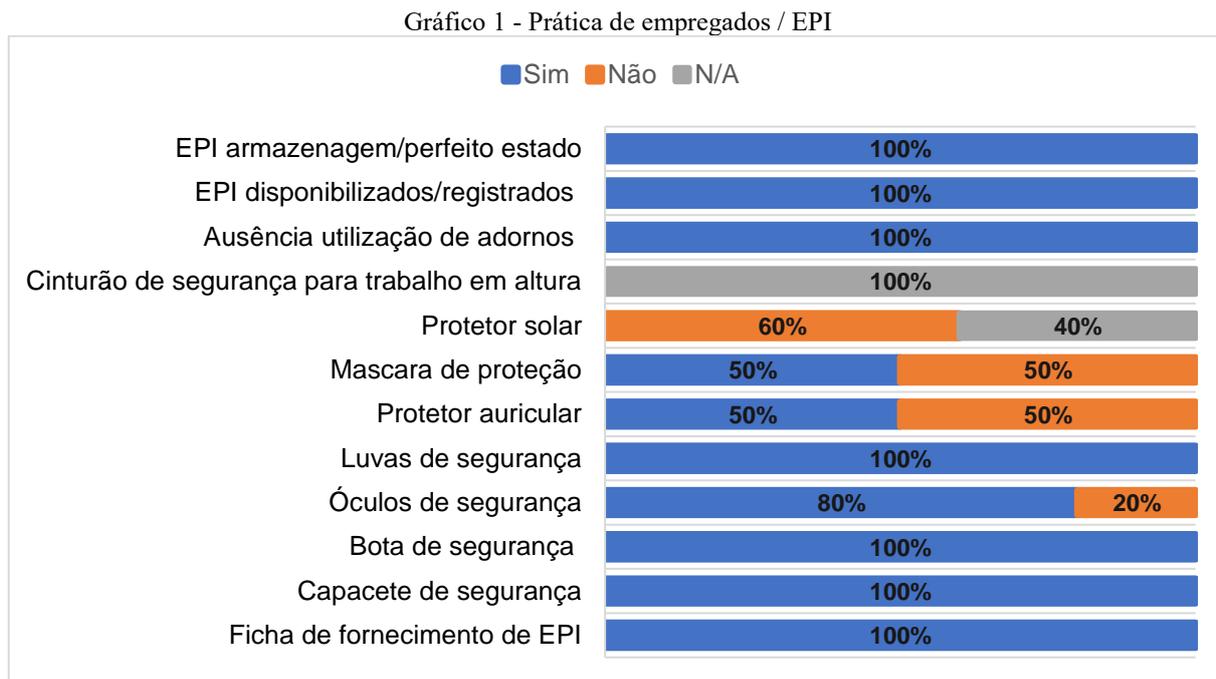
A partir da análise do gráfico 1, observou-se que, 7 (sete) itens analisados foram observados em 100% das obras: “EPI armazenagem/perfeito estado”, “EPI disponibilizados/registrados”, “Ausência de utilização de adornos”, utilização de “Luvas de segurança”, utilização de “Bota de segurança”, utilização de “Capacete de segurança” e “Ficha de fornecimento de EPI”.

Sendo 60% das obras analisadas na etapa de fundação não fornecem “Protetor solar” aos seus colaboradores. O fornecimento de “Máscara de proteção” e “Protetor auricular” foi identificado em apenas 50% das obras analisadas. Os “Óculos de segurança” foram fornecidos em 80% das obras.

Com relação ao “Cinturão de segurança para trabalho em altura” infere-se que não se aplica a essa fase das obras, pois considera-se trabalho em altura quaisquer atividades realizadas acima de 2 metros de altura da base principal.

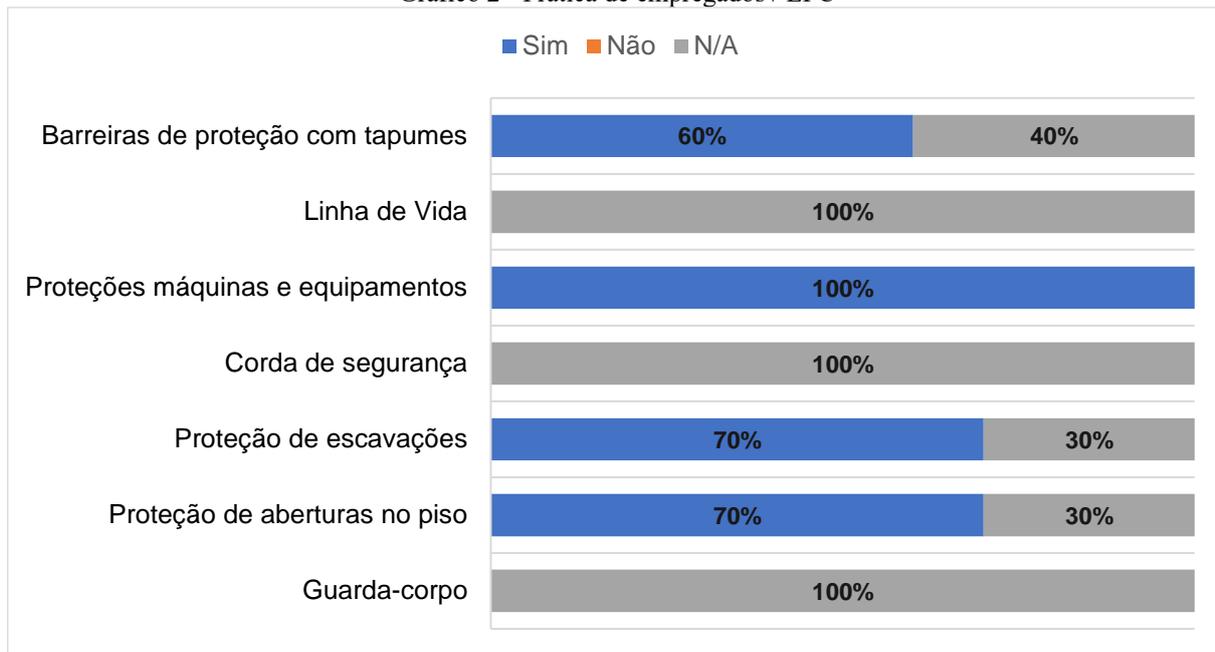
Gráfico 2 - Prática de empregados / EPC

Observa-se a partir do gráfico 2, que o resultado não aplicável teve um percentual elevado em relação aos demais. Em todas as obras analisadas nessa fase, a presença de “Linha de vida”, “Corda de segurança” e “Guarda-corpo” não é aplicável, por tratar-se de serviços que não possuem uma altura superior a dois metros do solo, deste modo, os responsáveis das obras acabam por considerar um investimento econômico desnecessário. A presença de “Barreiras de proteção com tapumes” foi identificada em 60% das obras, e 70% delas possuíam “Proteção de escavações” e “Proteção de aberturas no piso”. Identificou-se 100% de utilização de sistemas de “Proteções de máquinas e equipamentos”.

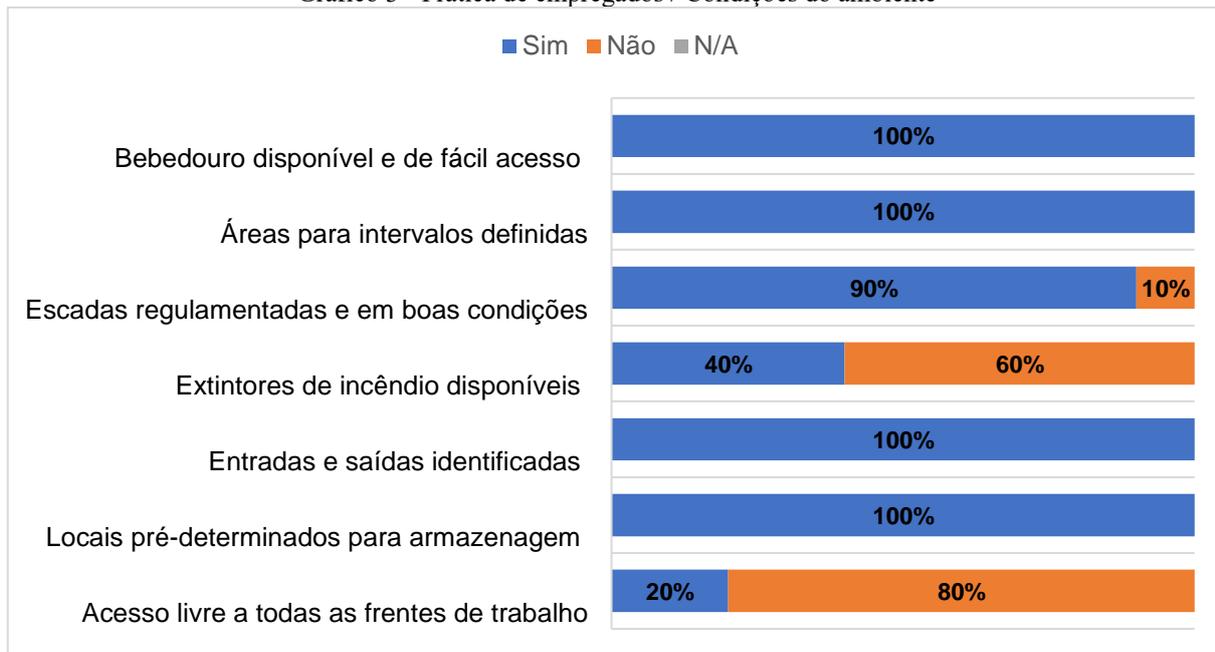
Gráfico 3 - Prática de empregados / Condições do ambiente

Ao analisar o gráfico 3, identificaram-se 4 (quatro) itens com resultado positivo em 100% das obras analisadas, sendo eles, presença de “Bebedouro disponíveis e de fácil acesso”, presença “Áreas para intervalos definidas” e de “Locais pré-determinados para armazenagem”. Apenas não estavam sendo aplicado as boas práticas em “Escadas regulamentadas e em boas condições”, que em 10% das obras não foram identificadas. Além disso, 60% das obras não possuíam “Extintores de incêndio disponíveis”. Com relação ao item “Acesso livre a todas as frentes de trabalho”, neste item levasse em consideração que o carpinteiro não acessa o espaço do armador de ferragens nem o serviço do servente na escavação da fundação, não foi identificado em 80% das obras analisadas.

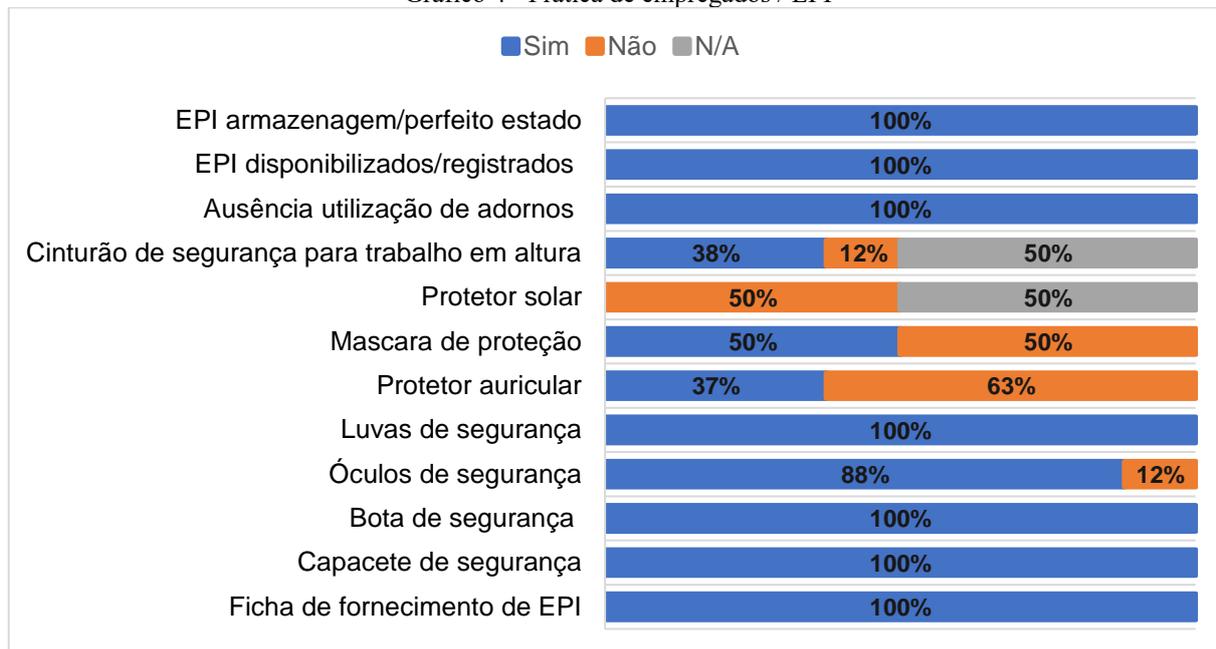
Gráfico 4 - Prática de empregados / EPI

Ao analisar evidenciaram-se 7 (sete) itens cuja análise demonstra 100% de conformidade com relação às normas de saúde e segurança do trabalho. Os itens foram “EPI armazenagem/perfeito estado”, “EPI disponibilizados/registrados”, “Ausência de utilização de adornos”, utilização de “Luvas de segurança”, utilização de “Bota de segurança”, utilização de “Capacete de segurança” e presença de “Ficha de fornecimento de EPI”.

A utilização de “Cinturão de segurança para trabalhar em altura” foi identificado em apenas 38% das obras, valores esses muito inferiores ao identificados na fase de fundações. A ausência de cinturão pode ser avaliada como um grande risco para o trabalhador, por ser de uma atividade de risco, porém, ao se aplicar em obras de OPP, 12% das obras não foram identificadas de não uso, e 50% não é aplicável por se tratar de obras de rápida execução.

A utilização de “Máscaras de proteção” ocorreu em 50% das obras e em 88% das obras é feito o uso de “Óculos de segurança”. Apenas 38% dos profissionais fazem o uso de “Protetor auricular”.

Em nenhuma obra foi identificado o fornecimento e utilização de “Protetor solar”, sendo 50% das obras analisadas e 63% dos profissionais não utilização “Protetor auricular”.

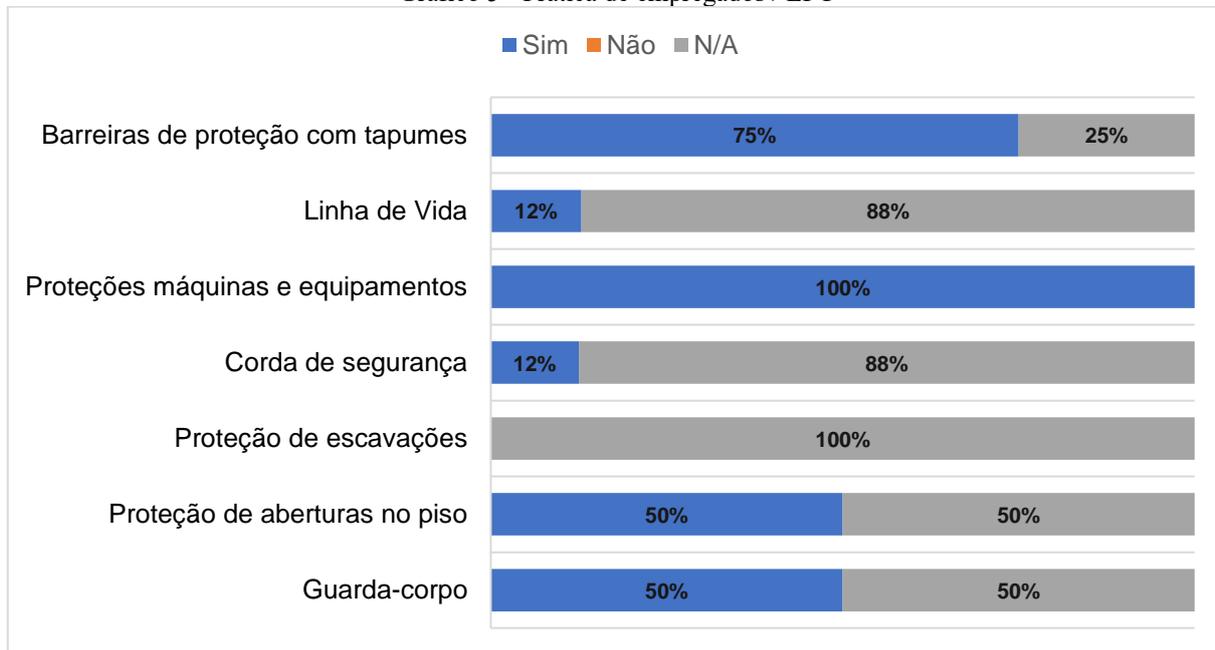
Gráfico 5 - Prática de empregados / EPC

Analisando a partir do gráfico 5, que o resultado não aplicável teve um percentual elevado em relação aos demais. Nas obras analisadas nessa fase, a presença de “Proteção de escavações”, não é aplicável nessa etapa por não haver movimentação de terra. A presença de “Barreiras de proteção com tapumes” foi identificada em 75% das obras, e 25% delas não são aplicáveis, “Linha de vida” e “Corda

de segurança” verificou-se que 12% utilização nessa etapa e 88% não é aplicação nessa etapa. Identificou-se 100% de utilização de sistemas de “Proteções de máquinas e equipamentos”.

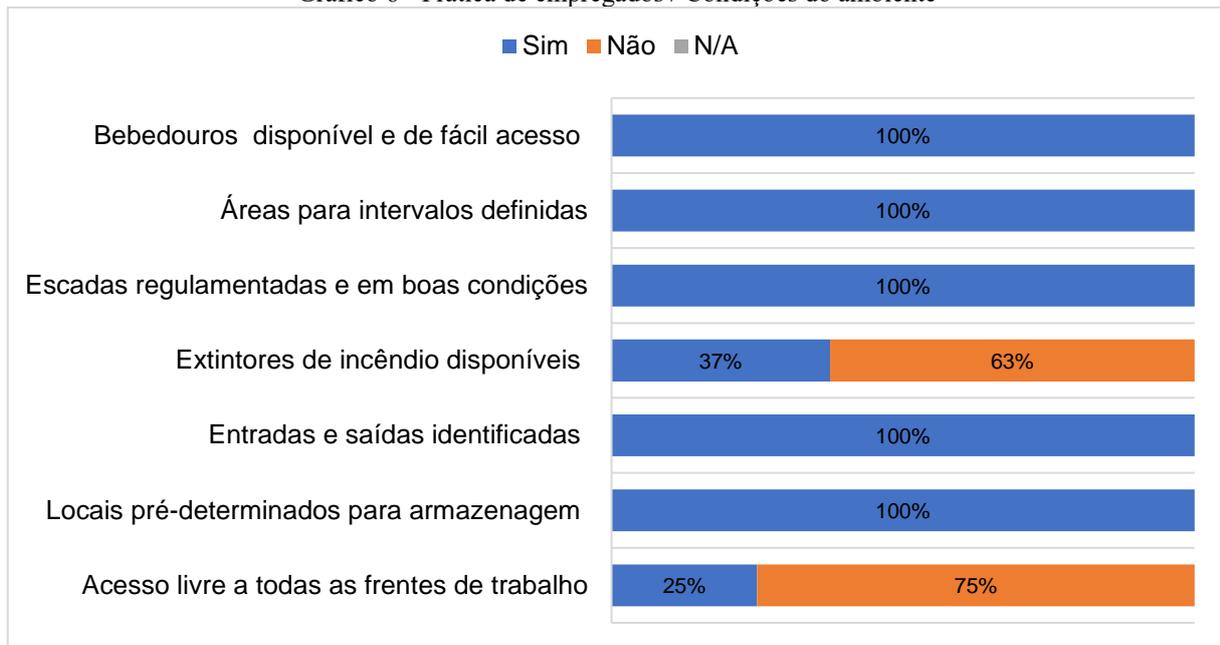
Gráfico 6 - Prática de empregados / Condições do ambiente

Ao avaliar o gráfico 6, identificaram-se 5 (cinco) itens com resultado positivo em 100% das obras analisadas, sendo eles, presença de “Bebedouro disponíveis e de fácil acesso”, presença “Áreas para intervalos definidas”, “Escadas regulamentadas e boas condições”, “Entrada e saídas identificadas” e “Locais pré-determinados para armazenagem”. Apenas não estavam sendo aplicado as boas práticas em “Acesso livre a todas as frentes de trabalho”, que em 25% das obras não foram identificadas. Além disso, 63% das obras não possuíam “Extintores de incêndio disponíveis”.

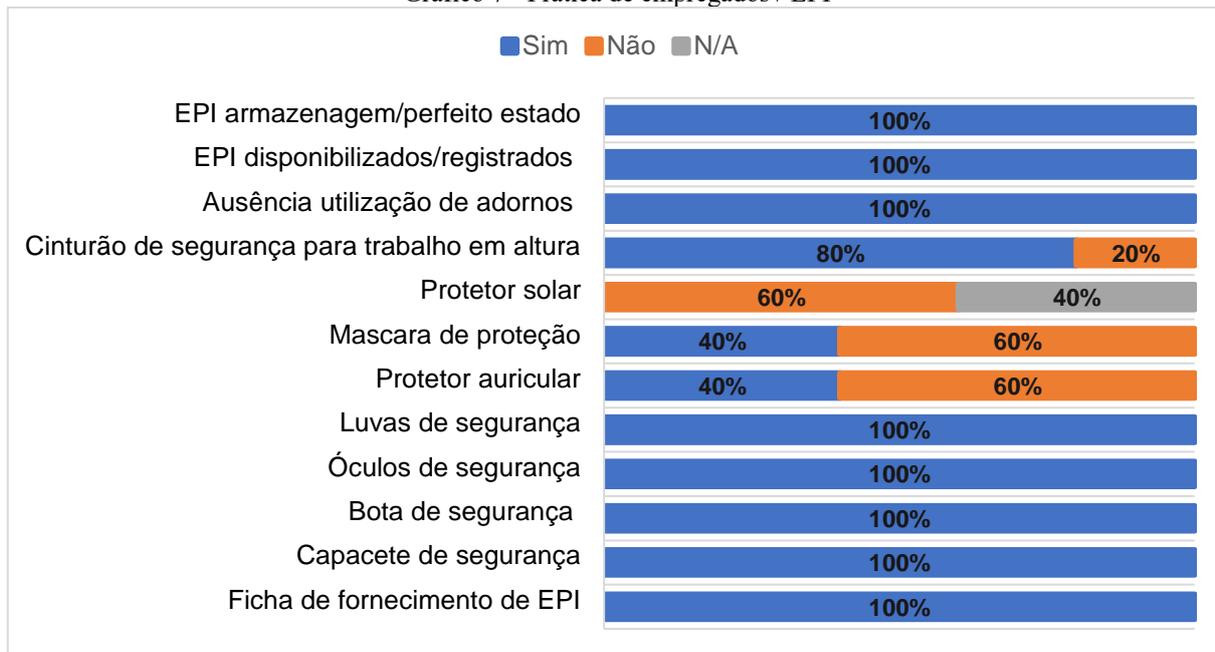
Gráfico 7 - Prática de empregados / EPI

Ao analisar o gráfico 7, observam-se que 8 (oito) itens avaliados foram identificados em 100% conformidade e uso de boas práticas de segurança do trabalho, sendo eles: “EPI armazenagem/perfeito estado”, “EPI disponibilizados/registrados”, “Ausência de utilização de adornos”, utilização de “Luvas de segurança”, utilização de “Óculos de segurança”, utilização de “Bota de segurança”, utilização de “Capacete de segurança” e presença de “Ficha de fornecimento de EPI”.

A utilização de “Cinturão de segurança para trabalhar em altura” foi identificado em 80% das obras. Deste modo, evidencia-se que, 20% profissionais estão sujeitos a quedas em alturas, requerendo uma maior atenção a norma que regula a questão do trabalho em altura NR-35.

Na etapa de cobertura, 60% das obras analisadas não fornecem “Protetor solar” aos seus colaboradores e em 40% das situações esse item não se aplica por não ter disponível para uso dos funcionários.

O fornecimento de “Máscara de proteção” e “Protetor auricular” foi identificado em apenas 40% das obras analisadas. Valores esses, inferiores aos identificados na fase de fundação da obra.

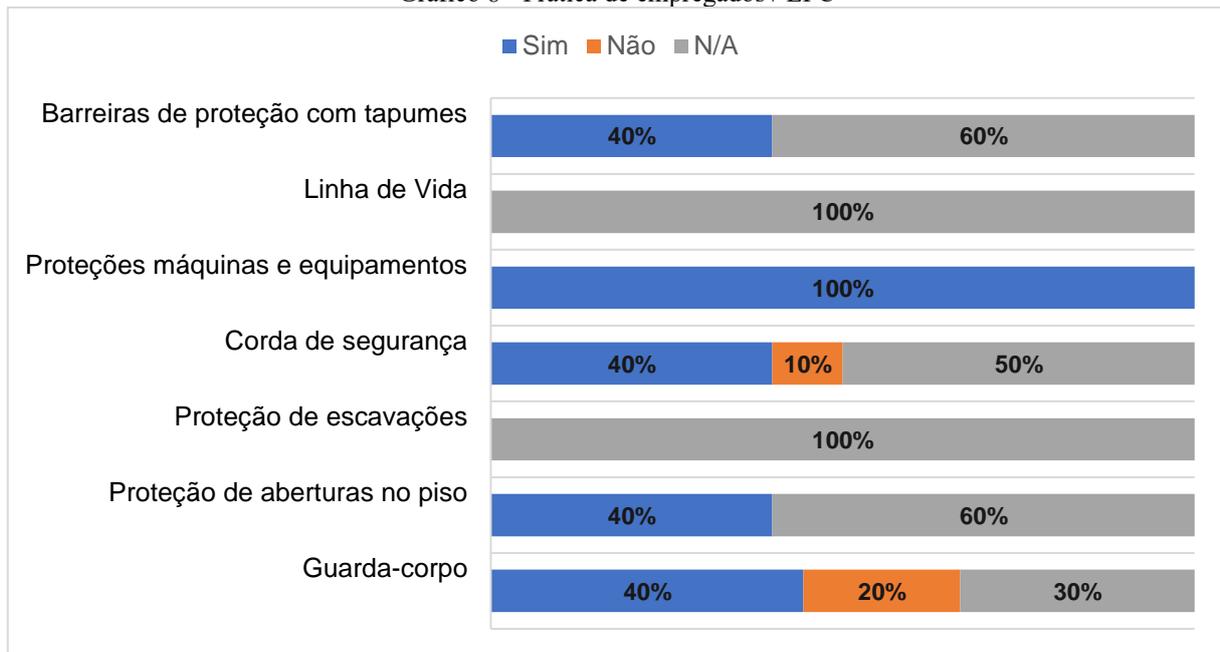
Gráfico 8 - Prática de empregados / EPC

Evidenciou-se no gráfico 8 a prática de empregados com relação aos EPC, o resultado não aplicável teve um percentual elevado em relação aos demais sendo eles “Linha de vida”, “Proteção de escavação” foram os itens que tiveram o percentual de 100%. A presença de “Barreiras de proteção com tapumes” foi identificada em 40% das obras, e 60% delas não são aplicáveis, “Corda de segurança” verificou-se que 40% utilização nessa etapa e 10% não utilizam e 50% não é aplicado nessa etapa. Identificou-se que “Proteção de abertura de piso” 40% fazem uso e 60% não foi aplicado nessa etapa.

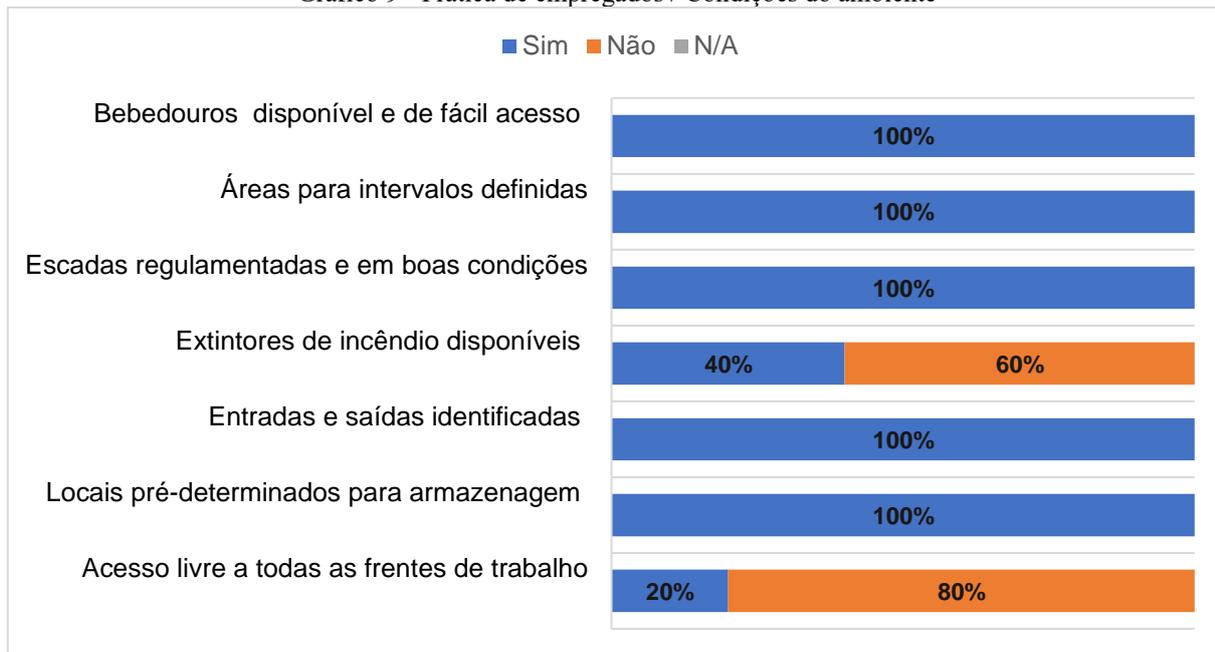
Gráfico 9 - Prática de empregados / Condições do ambiente

A partir da observação dos resultados obtidos no gráfico 9, pode-se afirmar que, em todas as obras analisadas verificou-se a existência de “Bebedouro disponíveis e de fácil acesso”, “Áreas para intervalos definidas”, presença de “Escadas regulamentadas e em boas condições”, locais de “Entrada e saída identificadas” e existência de “Locais pré-determinados para armazenagem” de todos os equipamentos utilizados durante a execução de cada etapa das obras, um dos mais utilizados é o container pela segurança e espaço para os equipamentos. Em 60% das obras analisadas não haviam “Extintores de incêndio disponíveis”, e em 80% das obras não foi identificado “Acesso livre a todas as frentes de trabalho”.

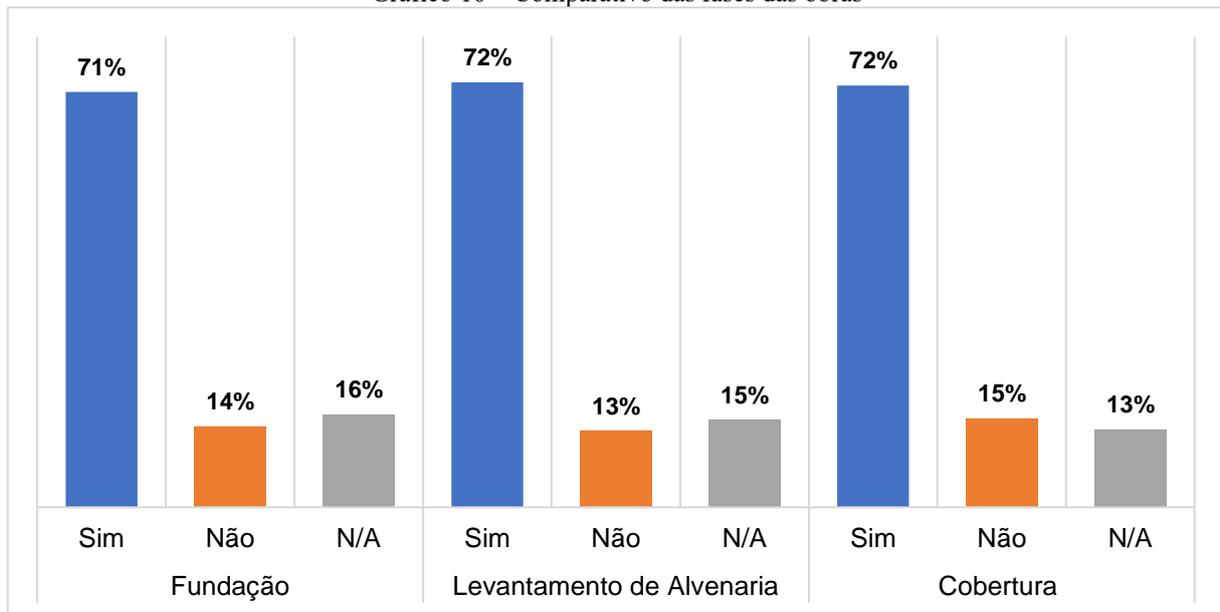
Gráfico 10 – Comparativo das fases das obras

Observando o gráfico 10, evidenciaram-se alguns aspectos importantes a partir da análise de cada etapa. Inicialmente, referente a execução de fundação verifica-se um índice de 71% de conformidades com as normas regulamentadoras (NR), porém, em 14% das obras, a presença de condições adequadas ao trabalho dos profissionais não foi registrada. Em 16% das obras, os itens avaliados não se aplicavam a etapa de obra em análise.

Na etapa de levantamento de alvenaria analisou-se o índice de 72% aceitação conforme (NR), porém, em 13% das obras não se evidenciou as condições dos profissionais que atuam na obra, adequadamente. Em 15% das obras realizadas a inspeção obtiveram não aplicável.

Na fase de cobertura obteve 72% de aprovação conforme normas regulamentadoras (NR), 15% das obras não houve a aplicação de condições adequadas aos profissionais. E em 13% das obras realizadas a aplicação do *checklist* não se aplicavam a essa fase.
