A descoberta do declínio do banho da bueira no município de Açailândia/MA em projeto de educação ambiental

Palavras-chave: Engenharia Civil, Esgoto, Poluição, Água.

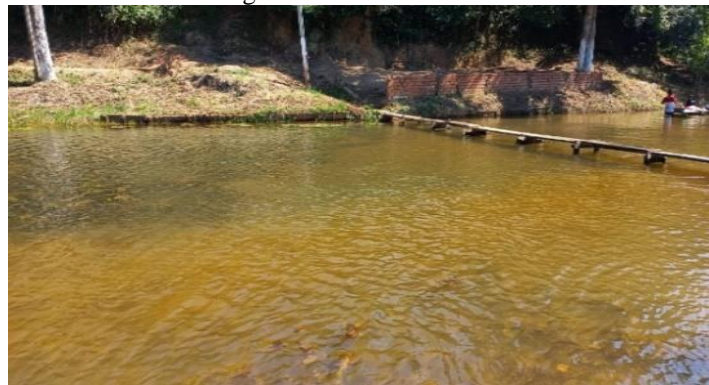
Figura 1 – Prainha do Jacu

Na medida que foi apresentando o conceito de bacia hidrográfica, possibilitou que o professor mostrasse alguns exemplos de microbacias ou subsistemas locais próximos ao campus do Curso de Engenharia Civil como a do rio Açailândia, a qual se encontra a prainha do bairro do Jacu (figura 1), região que favorece o aproveitamento de esquemas de aprendizagem localizados em sua memória, adquiridos durante suas experiências de vida.

Neste sentido, foi discutido o impacto da ocupação desordenada da população carente nas proximidades do rio Açailândia provocando graves erosões e assoreamento devido a derrubada da mata nativa nas margens, além do aumento do esgotamento doméstico lançado em suas águas devido este aumento populacional.

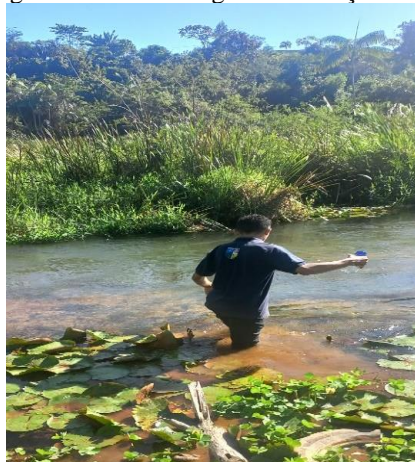
Figura 3: Coleta de água no rio Açailândia

Durante a realização deste trabalho foi conseguido uma parceria com o IFMA (Instituto Federal do Maranhão) do campus Açailândia que ficou responsável em analisar a qualidade da água em termos de balneabilidade (água própria para banho). Então, houve uma coleta em três pontos do rio Açailândia, um próximo à rua Juazeiro (figura 3), onde ocorreu projeto de conscientização ambiental e os outros dois mais à montante, prainha do Jacu, no bairro Jacu e o balneário da Yasmim no bairro Colina Park. O objetivo seria entender o fluxo de poluição que se movimenta pelas águas do rio e observar a natureza local e suas possíveis poluições.

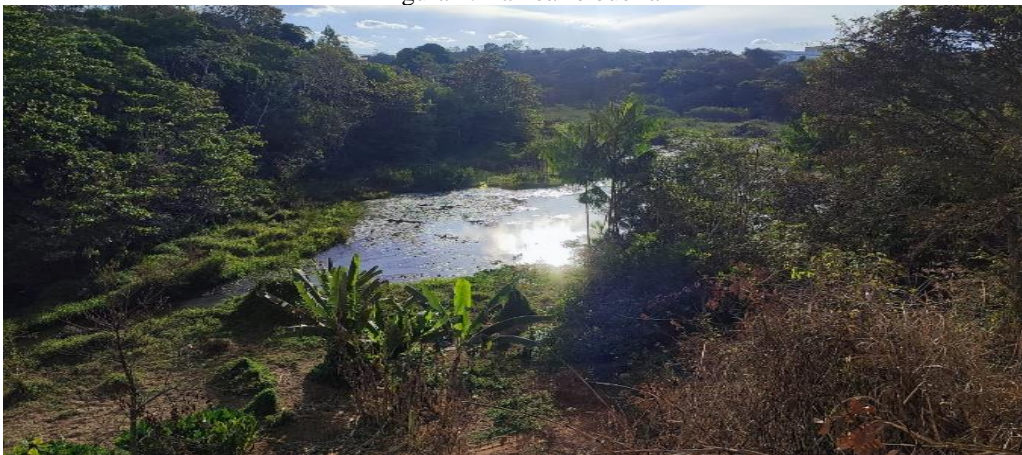
Figura 4: Balneário bueira

Após a conclusão do curso da disciplina de Hidrologia juntamente com a finalização do projeto de Educação Ambiental, o professor e alguns alunos resolveram investigar mais a fundo algumas fontes de poluição das águas na região da primeira coleta(amostra 1 e 2), conhecido como o banho da bueira(ver figura 4), um balneário que já foi muito popular na região pela população do município, no período da década de 90, que nos últimos anos vem sofrendo os impactos da poluição, assoreamento e abandono pelo poder público municipal. Neste sentido, foi feito um segundo questionário de perguntas passados aos moradores próximos a localidade no dia 15 de agosto deste 2023, na tentativa de investigar novos focos de poluição desta região e porventura propor soluções.

Este balneário local (amostra 1 e 2) foi um dos primeiros pontos de coleta de água, além da Prainha do Jacu (amostra 3 e 4) e o balneário da Yasmin (amostra 5 e 6) nas proximidades do mesmo rio, totalizando seis amostras, dois de cada local. Essas amostras foram analisadas pelo laboratório do IFMA-Açailândia (ver figura 4), o exame foi de coliformes fecais termotolerantes que dá o resultado se as águas estão próprias para banho ou não.

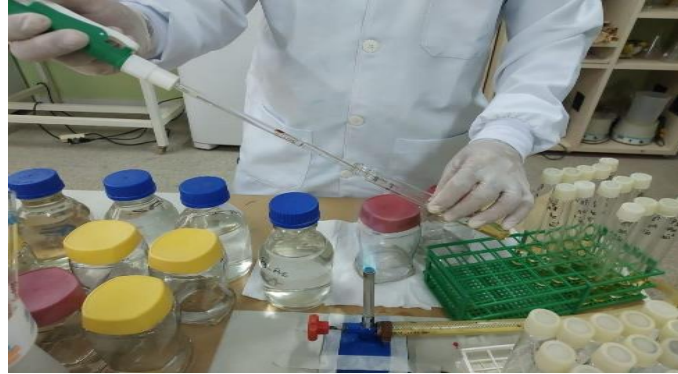
Figura 5: Análise de coliformes fecais - laboratório do Ifma

Esta técnica consiste identificar as bactérias do grupo coliforme que constituem o indicador de contaminação mais utilizado em todo o mundo, sendo empregado como parâmetro bacteriológico básico na definição de padrões para monitoramento da qualidade das águas destinadas ao consumo humano, bem como para caracterização e avaliação da qualidade das águas em geral. O objetivo do teste termotolerantes é observar se a água apresenta os bacilos gram-negativos, aeróbios ou anaeróbios facultativos, não formadores de esporos, que fermentam a lactose com produção de ácido e gás em 48 horas a 35°C, conforme a figura abaixo.

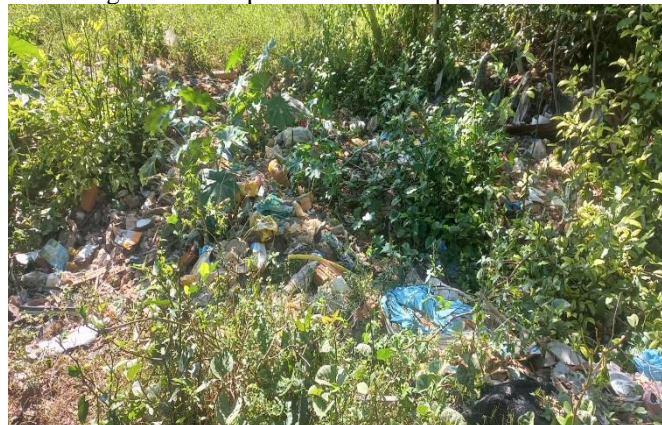
Figura 7: lixos plásticos levados pela correnteza

Apesar das amostras de água coletadas possuírem valores baixos de coliformes, todavia a amostra 1 apresentou um valor máximo de 80 NPM, sendo resultado totalmente de acordo com sua localização, já que o mesmo é mais jusante em relação aos outros postos de coletas, onde se encontrou bastante focos de lixo plásticos e orgânicos levados pela correnteza do rio até a este ponto. (Ver figura 7)

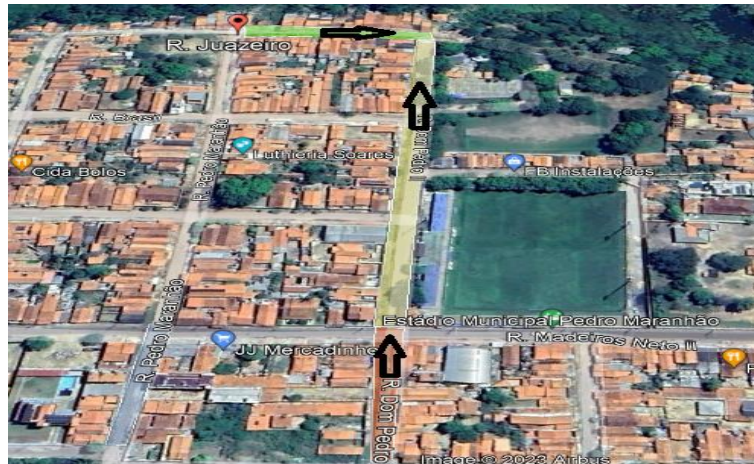
Figura 16: cruzamento de fluxo de água proveniente da rua Dom Pedro e Rua Juazeiro em ponto de intersecção onde se localiza a erosão

Outro ponto observado de movimento acentuado das águas pluviais é a rua Dom Pedro II que recebe também uma grande quantidade de água da chuva provida da rua acima (Rua Dom Pedro I) e da sua própria extensão, se encontrando no final com a rua Juazeiro que conforme já visto neste trabalho, que favorece um grande movimento de terra que por sua vez se desemboca no riacho abaixo.

De acordo com a pesquisa, foi confirmado que uma grande quantidade de terra, entulho e lixo era jogado pela população na tentativa de controlar a erosão encontrada no final da rua Juazeiro.

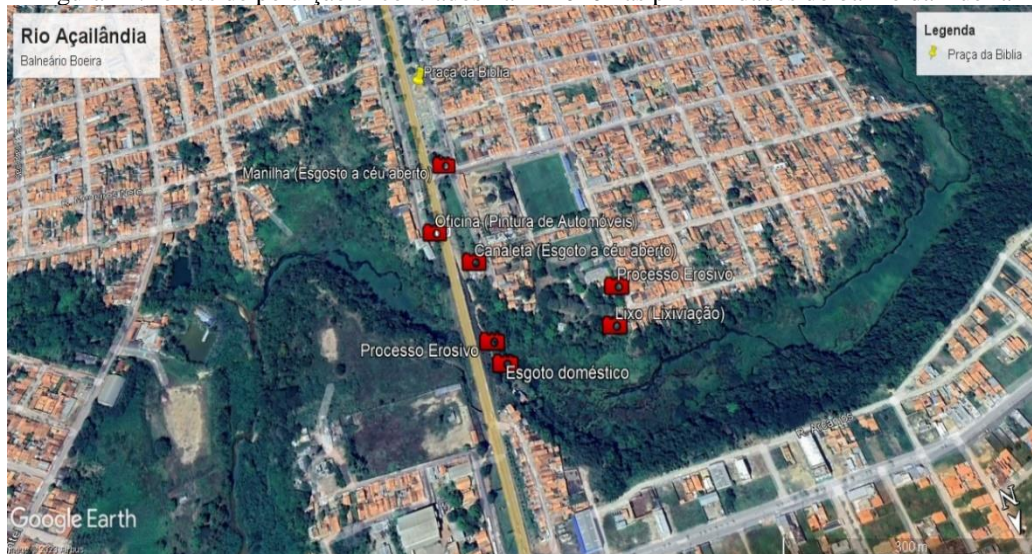
Figura 21: fontes de poluição encontrados na BR 010 nas proximidades do banho da Bueira

Além dessas fontes de poluição ambiental, produzidos pelos moradores locais, em outros pontos ao longo da BR 010 outros focos de contaminação que poderiam contribuir para aumento de índice de coliformes fecais e outras substâncias poluentes.

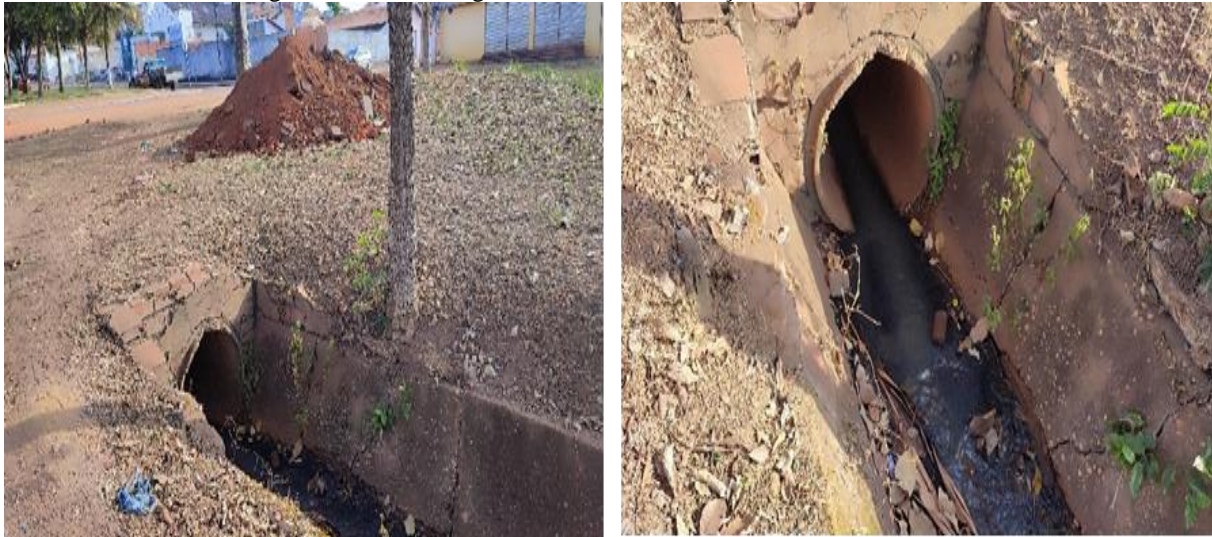
Figura 22: foco de esgoto doméstico em direção ao balneário bueira

Um desses focos são os esgotos domésticos das residências e comércio localizados próximos à praça da Bíblia despejados diretamente na rua, com isso, todo efluente líquido percorre para áreas mais baixas do bairro que chegam até o rio. Nas fotos é possível identificar que a partir deste ponto o esgoto percorre por canaletas descobertas contendo lodo, odor forte e coloração escura (figura 22).

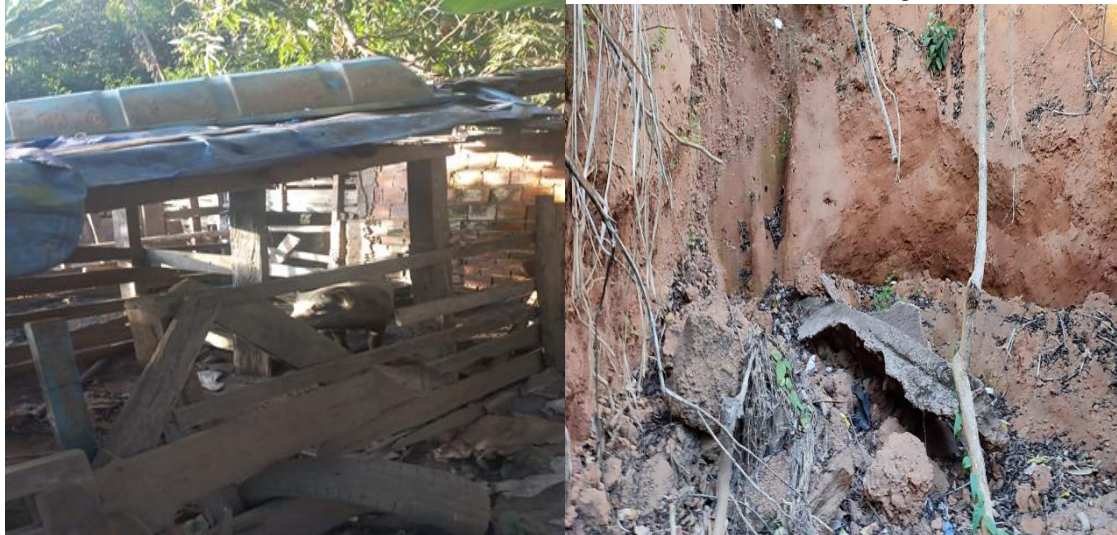
Figura 23: (a) criação de porco próximo ao rio; (b) erosões encontradas as margens da BR010

As imediações do rio ainda conta com esterco de porcos, localizados na entrada do balneário, gerando substâncias nocivas a água como gás sulfúrico, amônia e substâncias orgânicas, contribuindo para o processo de eutrofização e novas erosões nas margens da BR 010, devido a deficiência de drenagem da água da chuva que escoo diretamente por canaletas antigas e sem manutenção em direção ao rio.
