## Os impactos causados pelos canais de drenagem em áreas úmidas do Rio Gravataí – Rio Grande do Sul - Brasil e na praia da Coronilha – Rocha – Uruguai

**Palavras-chave:** Canais de drenagem e irrigação, Canal Andreoni, Banhado Grande.

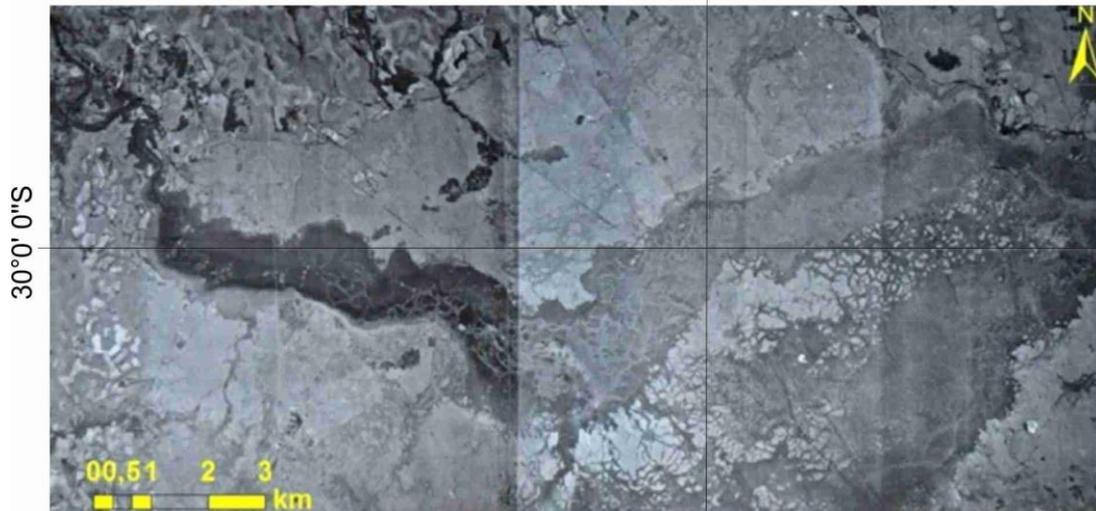
Originalmente o Gravataí era um rio com feições meândricas, o que favorecia um fluxo de baixa velocidade. A Fotografia da Figura 2, de 1960, ilustra um evento de inundação na área da planície de inundação do rio Gravataí, em tons mais escuros. Destaca-se que a planície de inundação está totalmente inundada e que os antigos meandros estão conectados pelo evento de inundação.

Figura 2 - Área inundada e conectividade dos antigos meandros da planície de inundação do rio Gravataí.  
50°50' 0"W

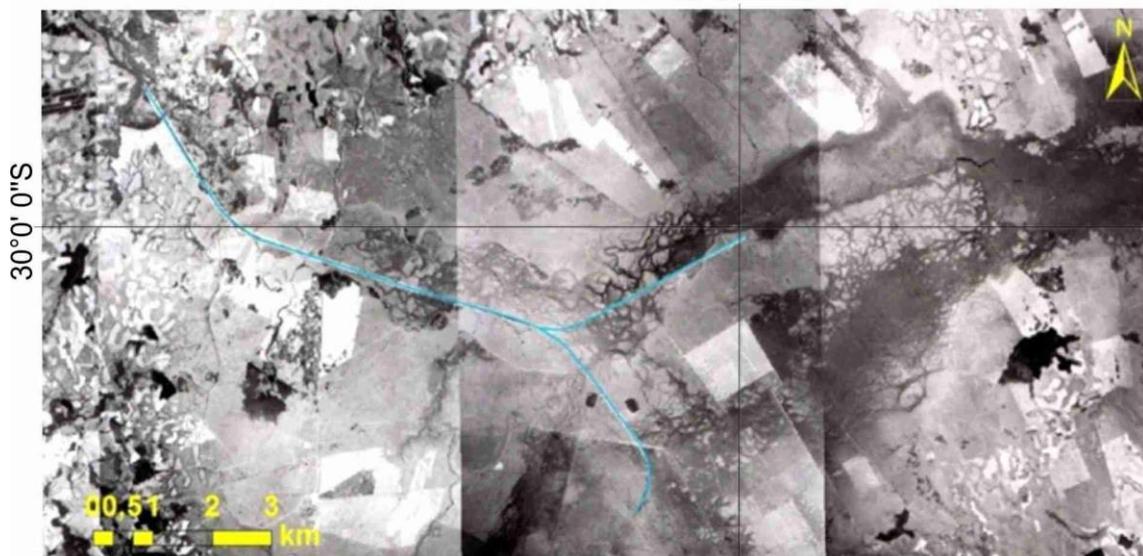
A Fotografia aérea de 1975 (Figura 2) mostra o trecho do rio retificado. Destaque para a malha de meandros, ao norte do trecho retificado, que se encontra em grande parte, desconectados do rio Gravataí. Nesse trecho, a velocidade da água passa a ser diferenciada em relação à condição natural do rio Gravataí (BRENNER, 2016).

Figura 3 - Trecho retificado do rio Gravataí.  
50°50' 0"W

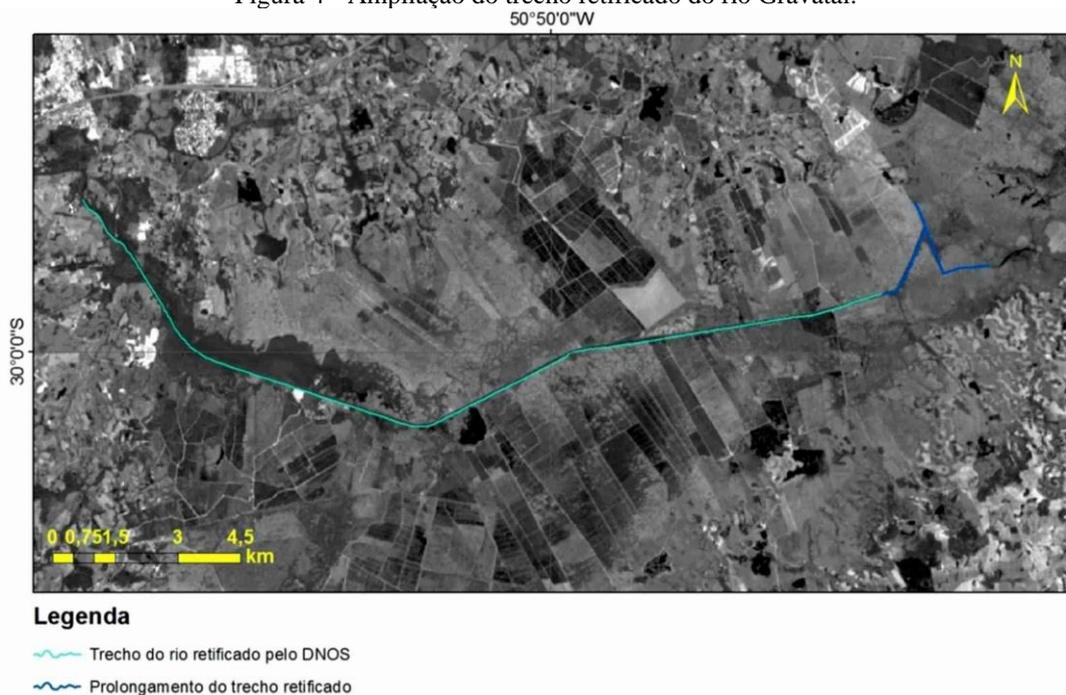
A imagem de satélite Landsat 8, de 24 de janeiro de 2015, Figura 4, mostra a ampliação do trecho retificado ao leste, destacado em azul celeste. Segundo o Engenheiro Paulo Muller da Fundação de Meio Ambiente de Gravataí (FMMA), esta ampliação do trecho retificado, junto ao Banhado

A obra realizada pelos produtores de arroz não segue o traçado original do projeto, que previa a execução de um canal principal, retificando meandros do curso superior do rio Gravataí e adentrando o Banhado Grande em 35 km, ao qual se ligavam a outros dois canais secundários, perfazendo um total de 66 km, cujo objetivo era “recuperar áreas para a agricultura”. Entretanto, o projeto não foi totalmente implantado, tendo sido construído 37,5.

Figura 4 - Ampliação do trecho retificado do rio Gravataí.

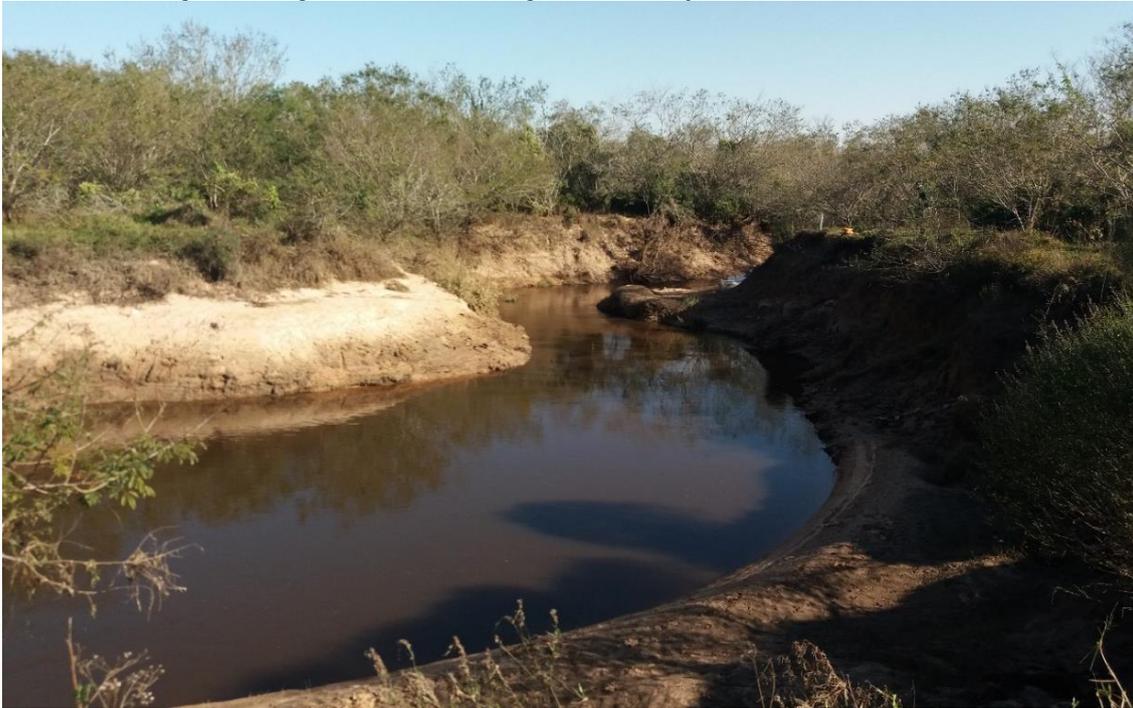
em períodos de grande precipitação intensifica o arraste das partículas de solo. O avanço da voçoroca pode estar associado a dinâmica das águas subterrâneas, pois o fluxo do lençol freático no interior da voçoroca mantém uma erosão contínua dos sedimentos (ETCHELAR, 2017). A Figuras 5, com imagem do processo erosivo de voçorocamento no Banhado Grande.

Figura 5 - Segmento de maior alargamento da voçoroca no Banhado Grande.

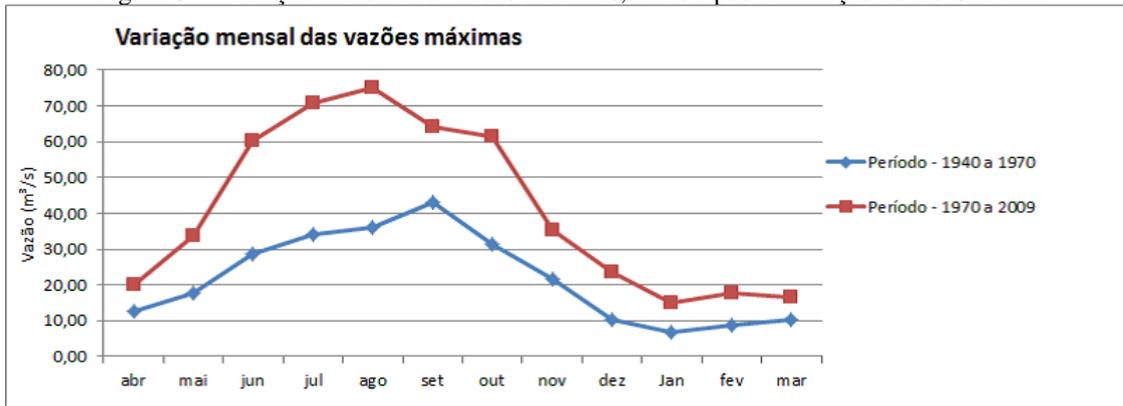
De acordo com Belloli (2016), a análise das vazões máximas mensais Figura 6, entre os anos 1940-2009, mostra um grande aumento nos valores de vazão, principalmente entre os meses de maior precipitação na bacia (junho a outubro). A vazão máxima registrada dos anos de 1940-1970 para o período pré-retificação foi de 42,89 m<sup>3</sup>/s, no mês de setembro e a vazão mínima foi de 6,27 m<sup>3</sup>/s no mês de janeiro. No período pós-retificação, de 1970-2009 a vazão máxima registrada foi de 74,93 m<sup>3</sup>/s no mês de setembro e a mínima foi registrada no mês de janeiro, com 15m<sup>3</sup>/s.

Ainda segundo a autora, amplitude entre o mês com menor vazão máxima (janeiro) e o mês de maior vazão máxima (setembro) foi de 36,62m<sup>3</sup>/s. Já no período pós-retificação, a amplitude entre o mês de menor vazão máxima (janeiro) e o mês de maior vazão máxima (agosto) foi maior, 59,93m<sup>3</sup>/s.

Figura 6 - Variação mensal das vazões máximas, antes e pós-retificação do rio Gravataí.

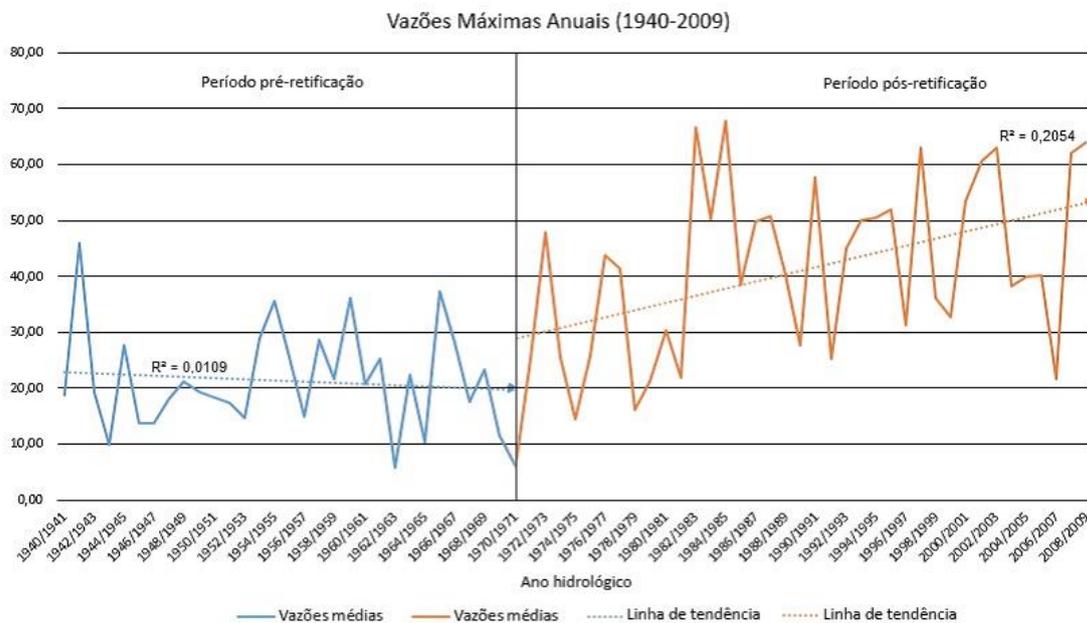
A análise das vazões máximas anuais (Figura 7), de acordo com Brenner (2016), mostra uma tendência de aumento dos valores de vazão no período pós-retificação. As vazões máximas aumentaram pela facilidade de escoamento proporcionada pela retificação, pois o curso do rio antes circulava um padrão de curvas que amorteciam e diminuían a velocidade de escoamento e com a retificação o curso retilíneo favoreceu o aumento da velocidade de escoamento da água. O maior valor de vazão anual encontrada refere-se ao ano hidrológico de 1984/1985 com 68,51 m<sup>3</sup>/s, já o menor valor da série de vazões máximas foi encontrado no ano hidrológico de 2006/2007 com 21,28 m<sup>3</sup>/s.

Figura 7 - Vazões Máximas Anuais do período de 1940-2009.

A análise dos padrões de vazão permite comprovar o aumento das vazões após a retificação do rio Gravataí. Na medida em que o objetivo inicial do DNOS ao retificar o rio Gravataí era justamente

Ainda segundo Brenner (2017), ao analisar o comportamento padrão das vazões em uma escala temporal maior (69 anos), comprova-se o aumento destas, após a retificação do rio Gravataí. A variação tão extrema das vazões dá margem à necessidade de se repensar o traçado do curso retificado do Gravataí. O trecho retilíneo favorece, ainda mais, o escoamento acelerado de montante para jusante, impedindo o Banhado Grande de cumprir sua função na bacia de “esponja”, ao absorver os grandes picos de pluviosidade e liberar a água de forma lenta e gradual.

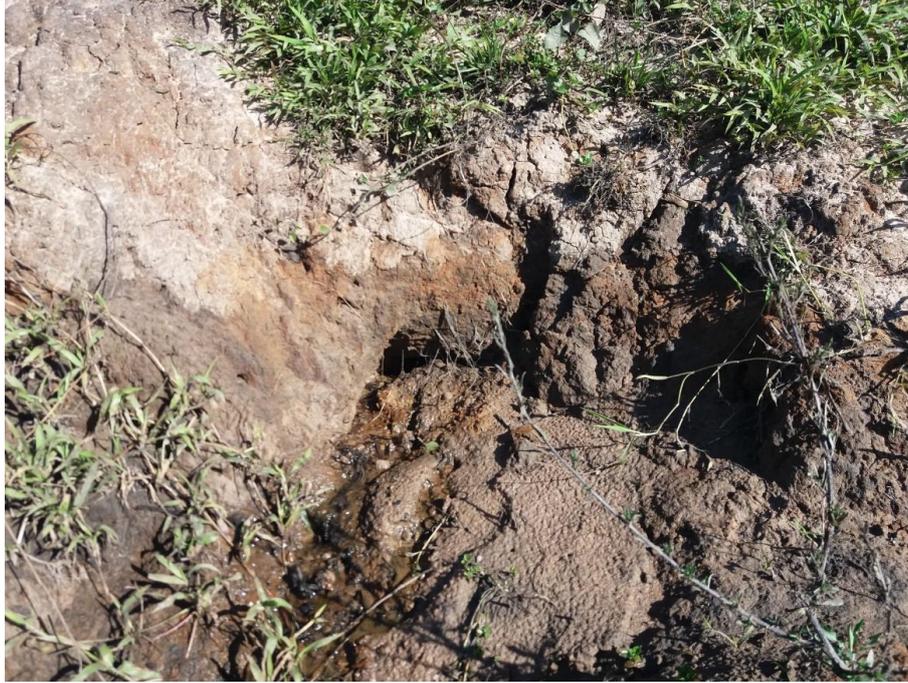
Estes processos de erosão em subsuperfície foram identificados na área do banhado, tanto nas vertentes da voçoroca quanto nas vertentes do trecho retificado, como podemos observar um duto com escoamento de água na Figura 8.

Figura 8 - Presença de duto ativo com fluxo hídrico na vertente do rio, no trecho retificado.

Para Etchelar (2014), outro importante fator que leva à formação de voçorocas é através da erosão causada pelo escoamento subsuperficial, o qual da origem a dutos, pipings ou pipes. Voçorocas têm paredes laterais íngremes, e em geral, fundo chato, ocorrendo fluxo de água no seu interior durante os períodos chuvosos. Ao aprofundarem seus canais, as voçorocas atingem o lençol freático e constituem um processo de erosão acelerada e de instabilidade nas paisagens (SUERTEGARAY *et al.*, 2008). Este tipo de processo erosivo denominado por dutos ou pipings, são canais em forma de túneis esculpidos em subsuperfície, com grande oscilação de tamanhos e extensão, com diâmetros que variam de poucos centímetros a vários metros.

O fluxo d'água que percola por esses dutos, transporta grandes quantidades de material em subsuperfície. À medida que esse material vai sendo removido, o canal do rio no trecho retificado aumenta, podendo resultar no colapso do solo situado acima. Assim, levando a uma significativa evolução de uma voçoroca (SUERTEGARAY *et al.*, 2008).

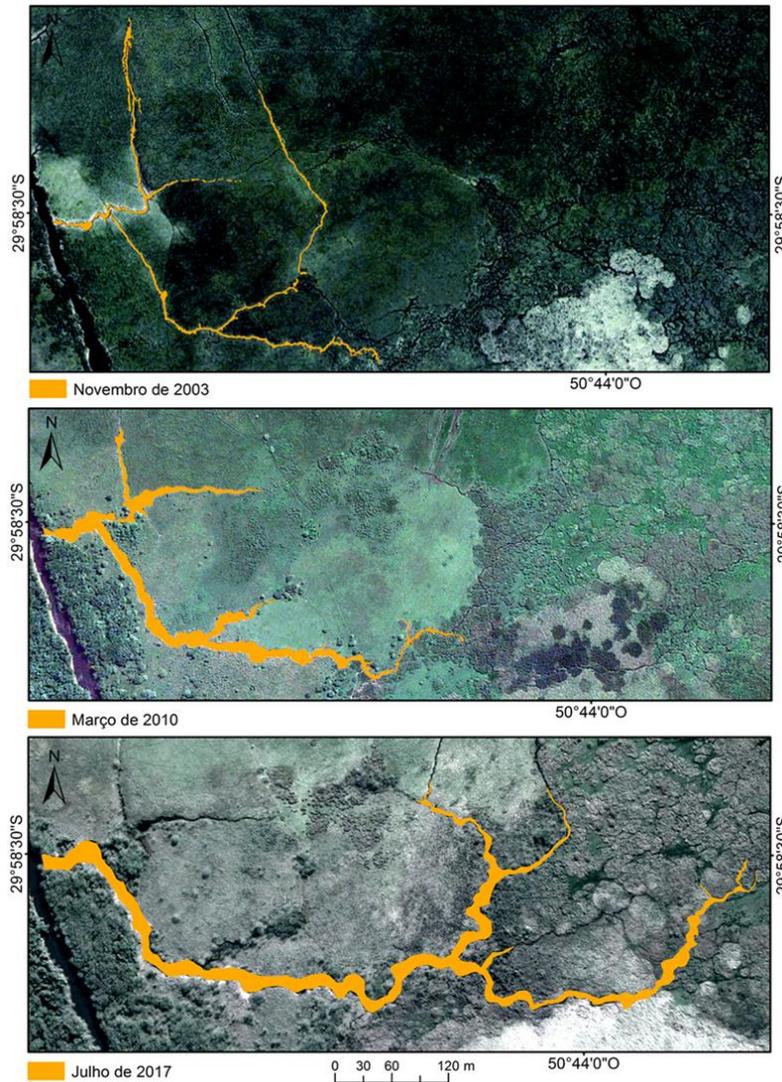
O mapeamento da voçoroca, Figura 9, destaca o avanço do processo erosivo, bem como a estabilização da erosão em alguns pontos. Este fato pode estar associado ao avanço da vegetação arbustiva, identificada em campo como uma fitofisionomia com predomínio de Maricás (*Mimosa bimucronata*), que se desenvolveu na área no entorno do processo erosivo. A estabilização de parte da erosão pode ser observada ao norte, nas imagens dos anos de 2003 e 2010. A série temporal de imagens evidencia a existência de um intenso processo do alargamento lateral da voçoroca, além do processo de erosão remontante, em direção ao interior do Banhado Grande, como demonstra a imagem de 2017.

Figura 9 - Mapeamento do avanço temporal da voçoroca no Banhado Grande.

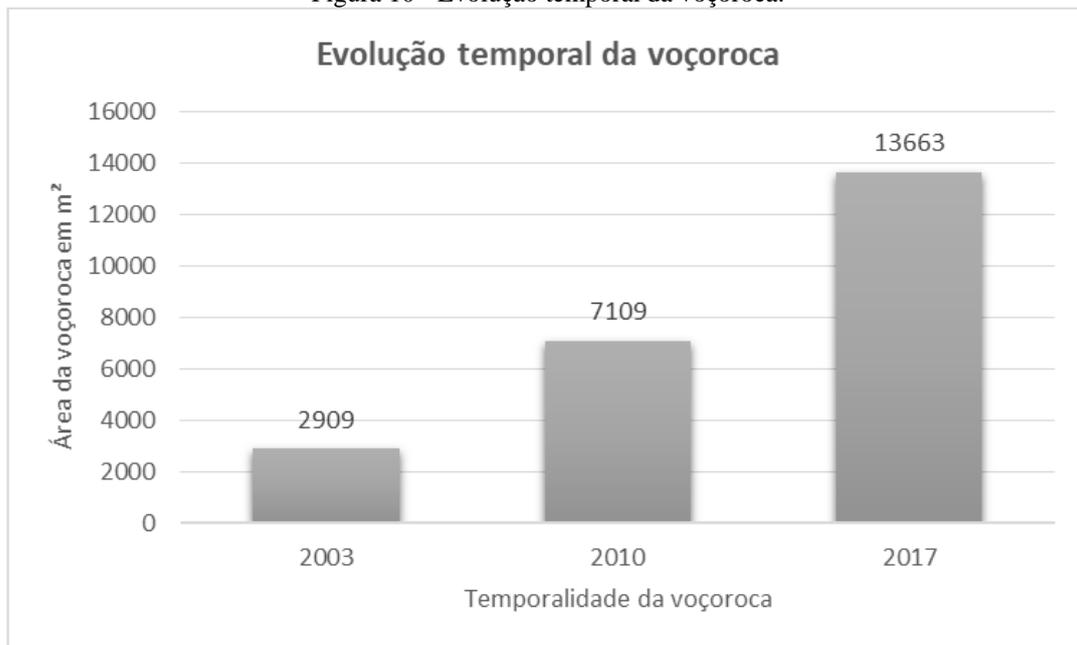
A série temporal de imagens do Google Earth, na análise das feições da voçoroca, permitiu mapear e quantificar a dinâmica de evolução do seu processo erosivo. A área erodida passou de 2.909 m<sup>2</sup> em 2003 para 13.663 m<sup>2</sup> em 2017, Figura 10.

Figura 10 - Evolução temporal da voçoroca.

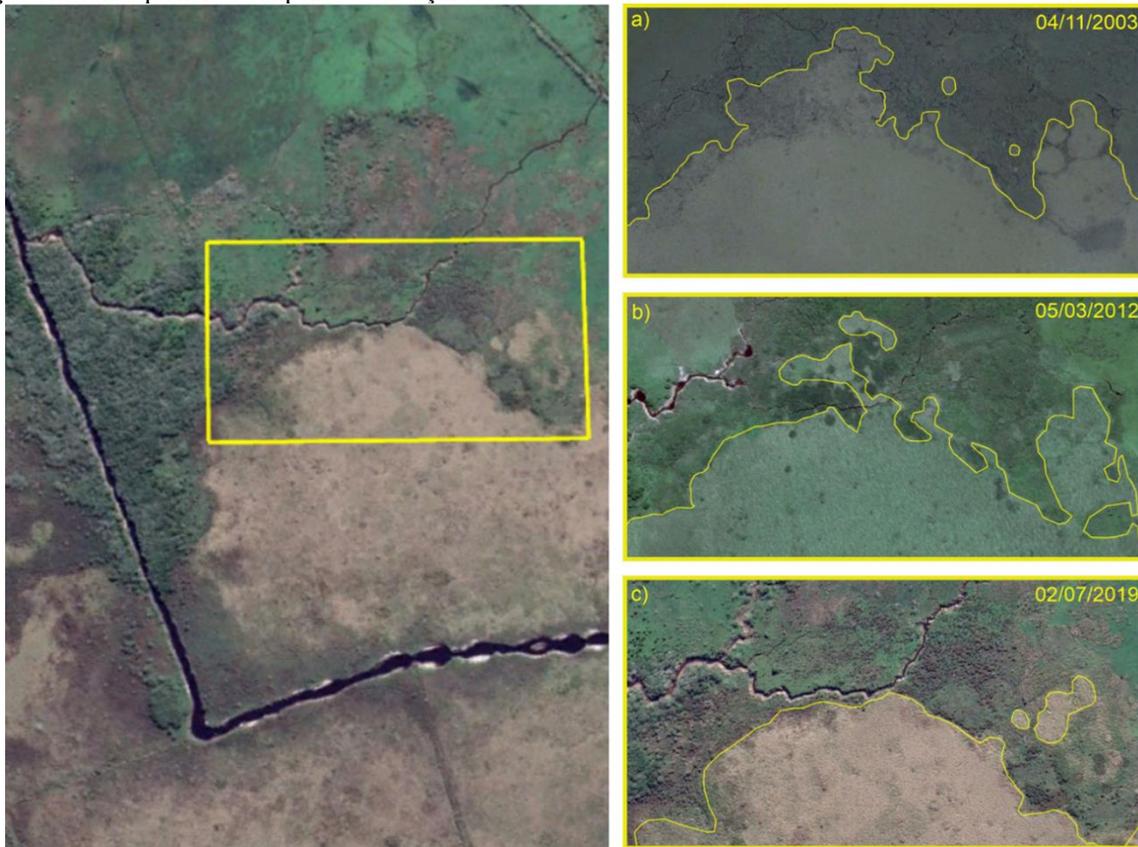
Através da interpretação visual de imagens para uma escala temporal dos anos de 2003, 2012 e 2019, Figura 11, se identifica o impacto que a voçoroca causa sobre a vegetação típica do banhado. No recorte a montante da voçoroca na imagem: a) correspondente ao ano de 2003, quando não existe a presença do processo erosivo; b) datada no ano de 2012, já se percebe a evolução da voçoroca e o recuo da vegetação. No ano de 2019: c) a voçoroca chega a um estágio que isola parte da vegetação levando a sua substituição por outro tipo de vegetação.

Figura 11 - Análise temporal de uma área da voçoroca no Banhado Grande onde se observa a conversão do tipo de vegetação em consequência da expansão da voçoroca.

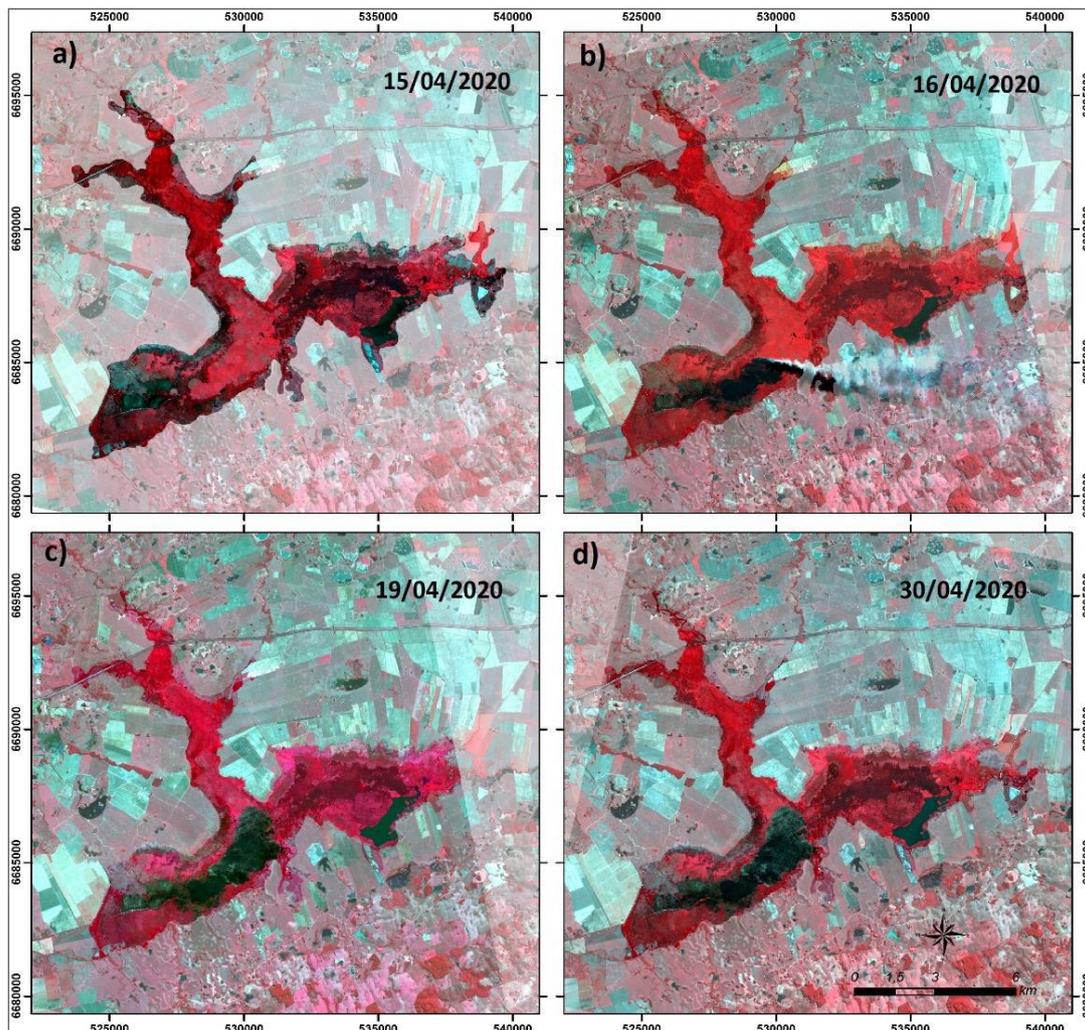
com a queima da turfa, que perdurou até o final do mês de abril, quando o fogo foi totalmente controlado, Figura 18d.

Figura 18 - Variação temporal da área queimada pelo do fogo no Banhado Grande.

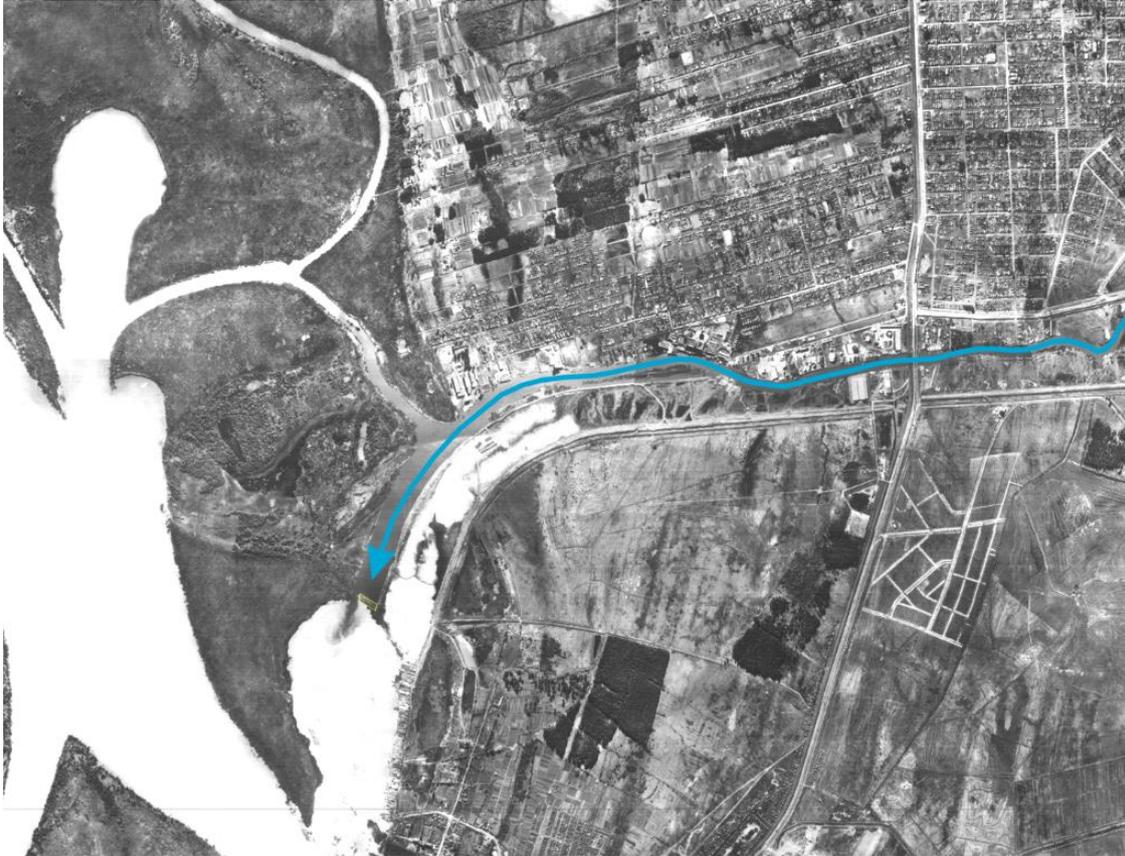
Na Figura 20, de 1956 conseguimos perceber a abertura do canal saindo diretamente para a direção sul, cortando a área denominada Humaitá, onde rio passou a desembocar no Saco do Cabral. Na Figura 21, detalhamos que o canal em 1956 ainda não estava totalmente aberto. Na Figura 22 percebemos o canal totalmente consolidado com suas águas mais escuras do rio Gravataí ao encontro das águas mais claras do rio Jacuí.

Figura 20 - Imagem de 1956 que mostra a abertura incompleta do canal que muda a foz do rio Gravataí.

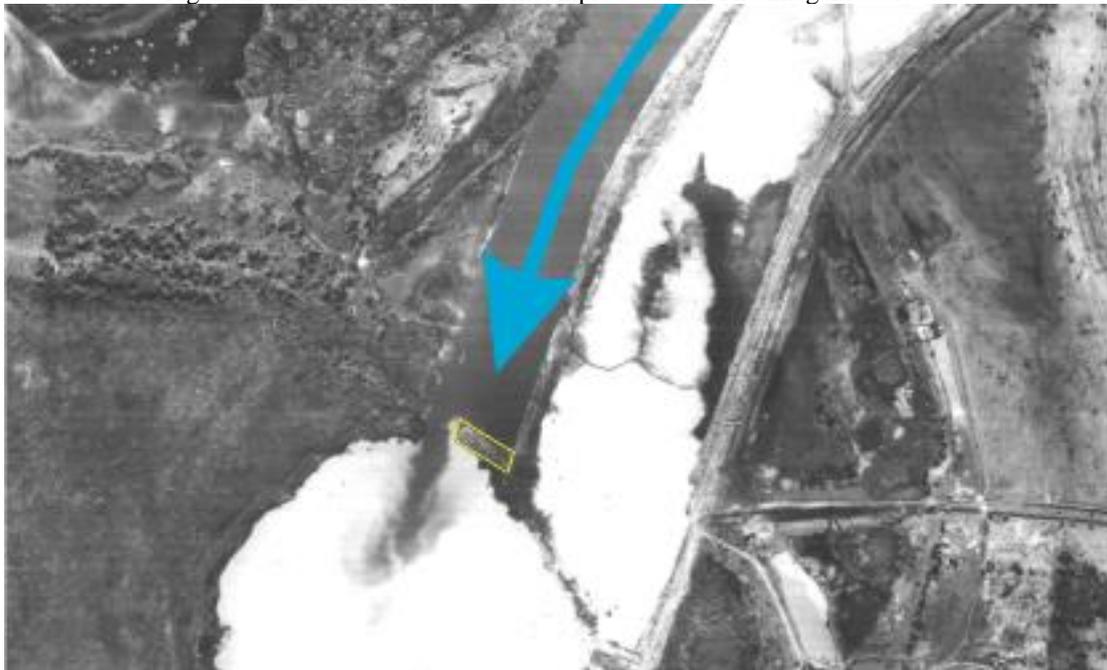
Figura 21 – Detalhe da abertura incompleta do canal na imagem de 1956.

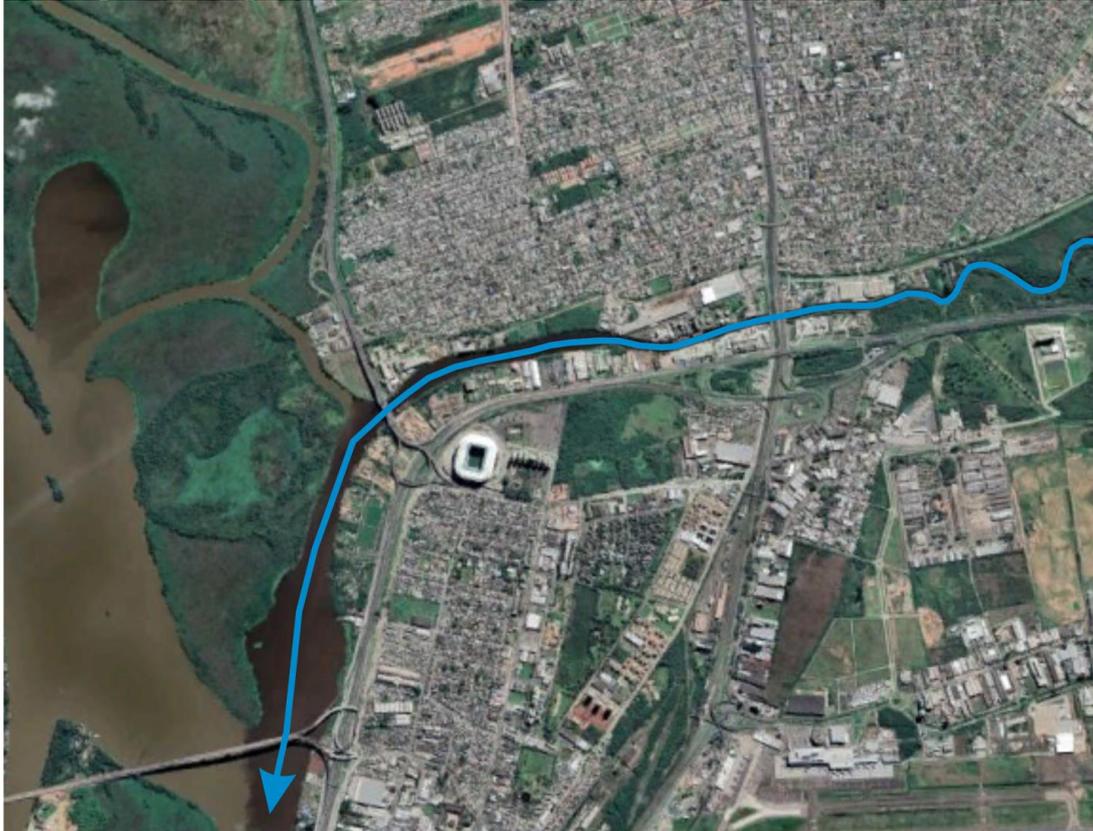
Figura 22 - Imagem satelital mostrando a condição atual do canal na foz do rio Gravataí.

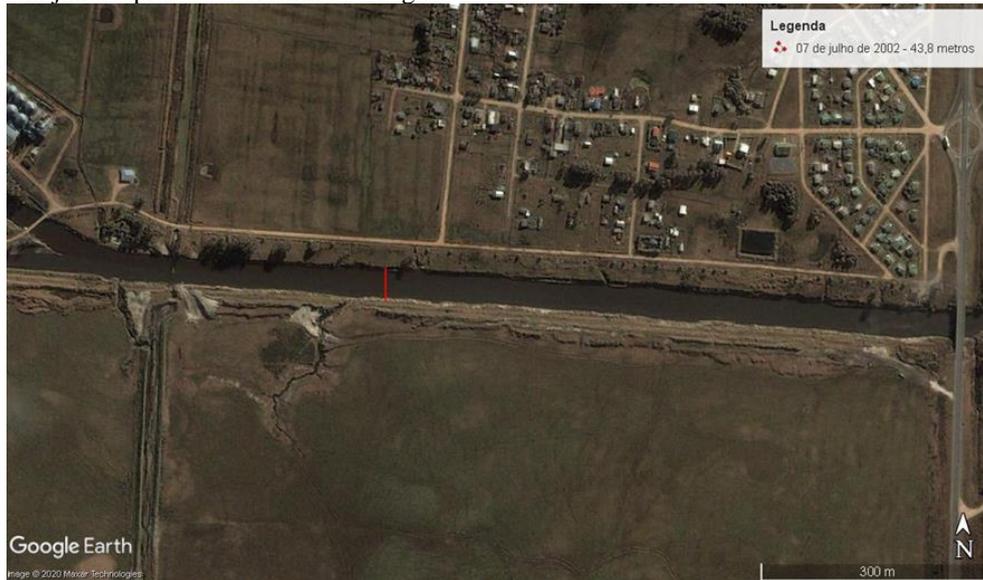
Figura 25 - Imagem satelital de 07 de julho de 2002 – Representação na linha vermelha da largura de 43,8 m nesta seção do canal Andreoni junto a praia da Coronilha – Uruguai.

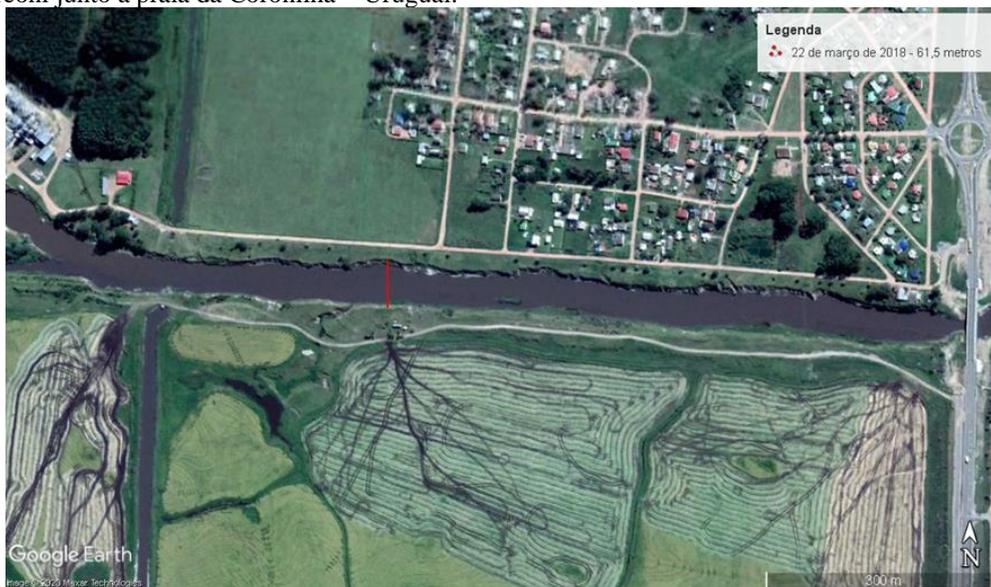
Figura 26 - Imagem satelital de 22 de março de 2018 – Representação na linha vermelha da largura de 61,5 m nesta seção do canal Andreoni junto a praia da Coronilha – Uruguai.
