## MANIFESTAÇÕES PATOLÓGICAS EM EDIFICAÇÕES HISTÓRICAS: ESTUDO DE CASO NO SÍTIO HISTÓRICO DO PATU, CEARÁ

Figura 1 – Ruínas da Oficina, no sítio histórico do Patu

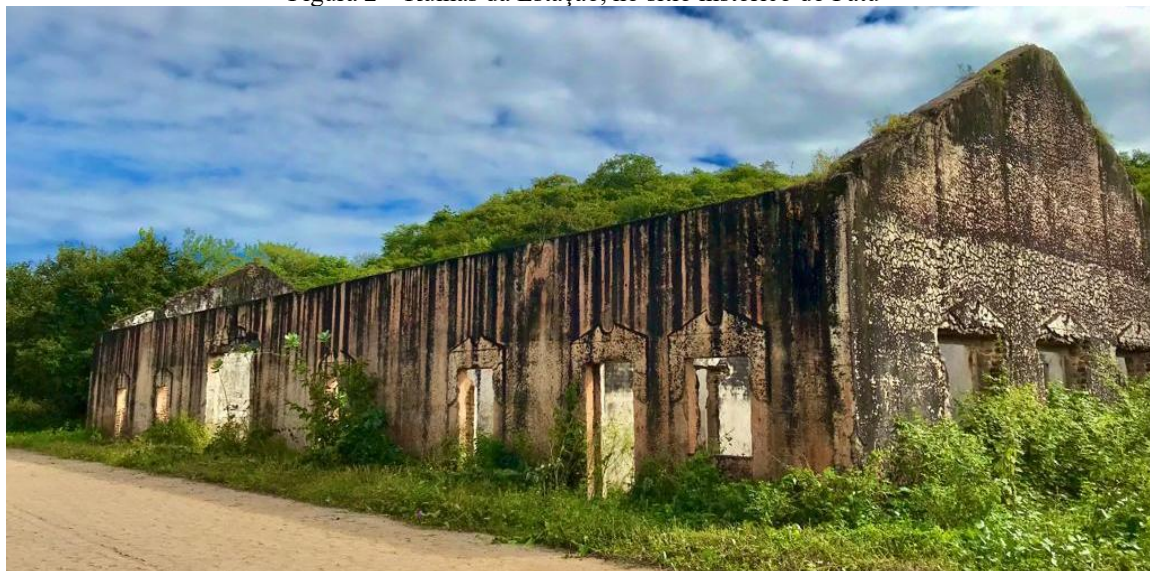
Figura 2 – Ruínas da Estação, no sítio histórico do Patu

O prédio da estação (figura 2) foi dividido em 10 fachadas, compreendendo 4 externas e 6 internas, mapeadas e identificadas em planta baixa com a localização de cada uma das fachadas para referência. Foram criadas vistas de cada uma das fachadas, identificadas com a inicial "E" para "estação" e números variando de 1 a 10 (E1, E2, E3, etc.). Com essas representações gráficas em mãos, procedeu-se ao mapeamento das manifestações encontradas, que eram praticamente as mesmas em todas as fachadas: bolor, fissuras mapeadas, trincas e deslocamento.

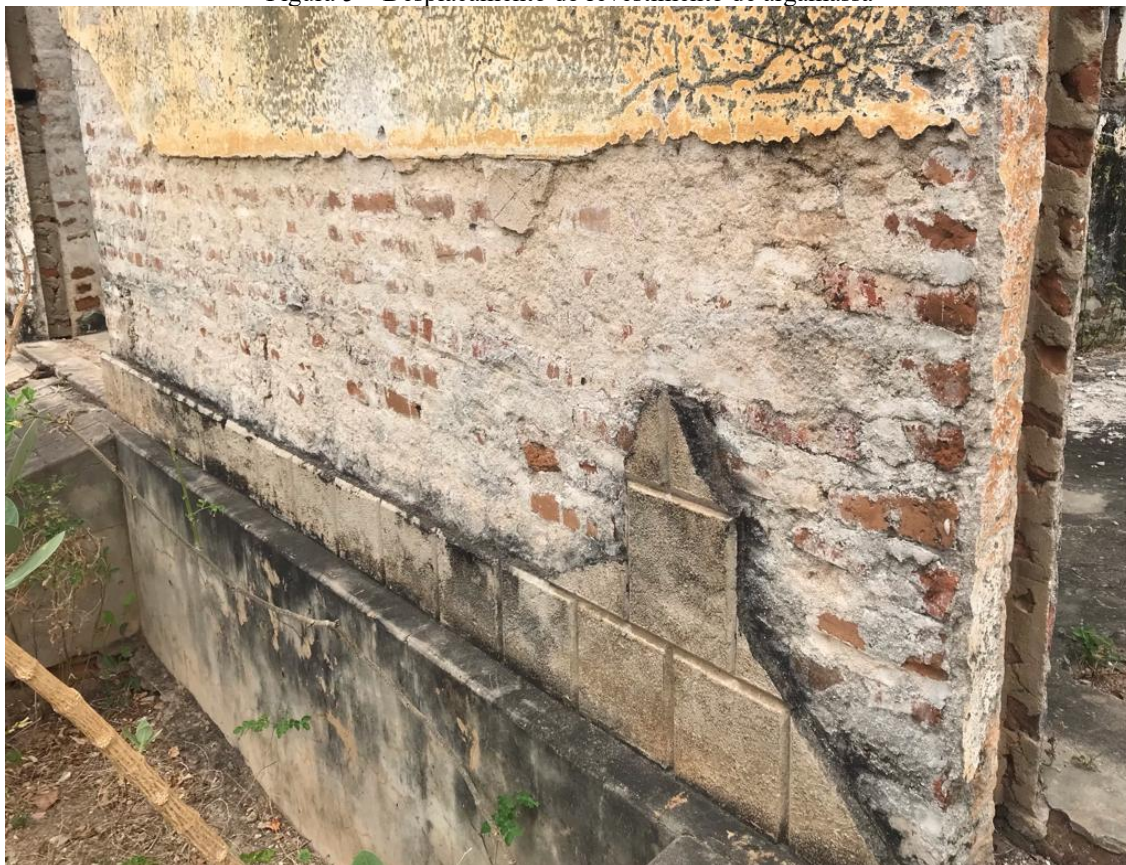
O deslocamento em revestimento de argamassa é um problema em edificações caracterizado por placas de argamassa que se tornam rígidas, quebradiças e se desprendem da superfície. Isso pode ocorrer devido a várias causas, como a presença de mica na superfície de contato, o uso de argamassas muito ricas, camadas espessas de argamassa, superfícies de base lisas demais, substâncias hidrofóbicas na base, falta de camada de chapisco e argamassas magras (Caporrino, 2018). Na maioria das edificações antigas, era comum a utilização de tijolos de adobe, sem a aplicação de impermeabilização, o que tornava o material suscetível a danos causados pela água, devido à sua alta permeabilidade.

Figura 5 – Deslocamento do revestimento de argamassa

Em alguns casos, eram encontrados revestimentos, como chapisco, reboco e caiação (pintura com cal). Uma das soluções adotadas na época era a construção de beirais mais extensos para afastar a água o máximo possível das paredes. Inicialmente, surgiu a suspeita de que a ausência de chapisco fosse a causa do deslocamento. No entanto, após visitas ao local, pôde-se constatar que em uma área afetada pelo deslocamento, havia, de fato, uma camada de chapisco (figura 5). Na imagem, é evidente a presença de uma camada espessa de argamassa. A aplicação de uma camada de argamassa excessivamente espessa pode resultar no descolamento em placas, uma vez que a grande espessura gera variações de dilatação e retração distintas entre a base e o revestimento.
