**QUANDO O PATRIMÔNIO SE TORNA REAL: O CASO DA INTERVENÇÃO NA
RESIDÊNCIA Nº 61 NA RUA SAGRADO CORAÇÃO DE JESUS EM
LARANJEIRAS, SERGIPE/ BRASIL**

3 O CASO DA INTERVENÇÃO NA RESIDÊNCIA Nº 61 NA RUA CORAÇÃO DE JESUS

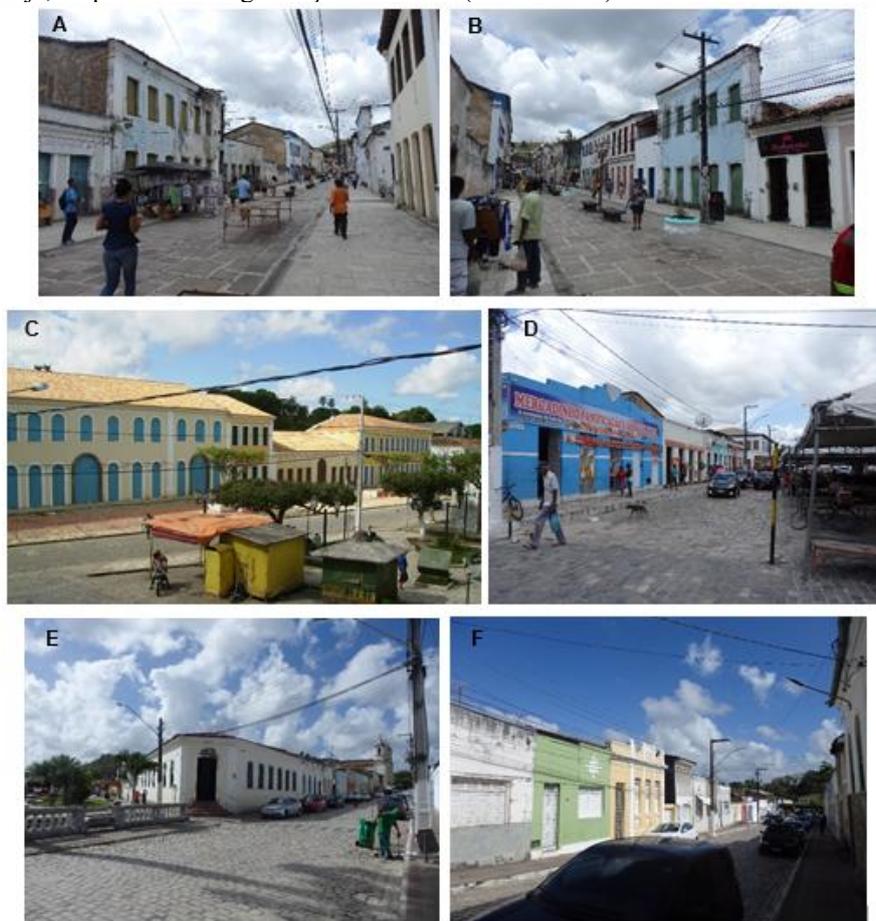
Figura 1 - (A/B): Conjunto arquitetônico da Rua Getulio Vargas, Sobrados remanescentes do período Comercial e de Ouro de Laranjeiras; (C/D): Conjunto de edificações presentes na Rua Samuel de Oliveira; nesta rua podem ser observados remanescentes do período Industrial; Comercial; Ouro, Decadência e Despertar da cidade de Laranjeiras; (E/F): Conjunto de edificações presentes na Rua Coração de Jesus; entre as três ruas que se destacam em Laranjeiras pela sua consistência histórica e estética de conjunto arquitetônico, a Rua do Sagrado Coração de Jesus (denominação popular) possui uma situação a mais, ou seja, do período de Organização da cidade (1835 a 1840).

Na Rua Getúlio Vargas observamos aspectos importantes, ou seja, a manutenção da mesma volumetria/massa nas caixas das edificações - sobrados - da mesma tipologia arquitetônica – estilo – Neoclassicismo do Primeiro e, especialmente, Segundo Império; o ritmo das aberturas de portas e janelas; o alinhamento das fachadas direto nas ruas sem calçadas; os elementos construtivos, como os beirais que guardam a mesma linguagem (cornijas e frisos corridos); os materiais construtivos, revestimentos das fachadas - argamassas lisas e pedras calcárias que podem ser vistos nos oitões laterais dos vãos de edificios não geminados; nos telhados com mesma forma de caimento e telhas capa canal também denominadas coloniais; em relação às cores atuais das edificações se torna necessário um estudo mais aprimorado, no entanto, atualmente se percebe uma igualdade de uso de tons pasteis, que, certamente, seguem a cartilha de cores estabelecidas pelo IPHAN/SE. Todos estes aspectos formam uma atmosfera residual de igualdade espacial urbana, denominada equivocadamente de “Colonial”, mas são na verdade construções do Segundo Império (1850-1889), oscilando entre Neoclássicas/Neocoloniais e Neogóticas, em suma Ecléticas, de um período construtivo entre 1860 e 1920.

Na Rua Samuel de Oliveira temos um conjunto que mantém remanescentes tipo Casarões do Segundo Império e remanescentes de antigas fábricas e comércios, como os Trapiches, que, na verdade, eram depósitos de caixas de açúcar dos aproximados 60 engenhos que existiam na região, para serem transportadas para Bahia e Pernambuco, pelo Rio Cotinguiba, que fica às margens desta rua. Este conjunto de sobrados foi eleito pelo Programa Monumento para abrigar proposta de “restauração” visando a implantação do Campus da Universidade Federal de Sergipe no ano de 2003; outro trecho da Rua Samuel de Oliveira mantém aspecto de construções do período Comercial, Ouro e Decadência, revelando composições e ritmos arquitetônicos de semelhança; o conjunto volumétrico/massas respeita condicionantes construtivos das épocas descritas, ou seja, nos Casarões predominância do estilo Segundo Império, nas edificações térreas predominância de platibandas ecléticas, no entanto, todas as construções se remetem a uma atmosfera de espacialidade clara e representativa destes períodos, sem nenhuma alteração agressiva na ambiência histórica (salvo os possíveis falsos históricos realizados nas intervenções do IPHAN para o Campus da UFS em 2003 que necessitam de aprofundamento de estudos).

Na Rua do Sagrado Coração de Jesus, percebe-se, a partir da leitura volumétrica/massa, que não apresenta edificações de dois pavimentos (sobrados), são construções mais simples, térreas na sua origem, que podemos ainda vislumbrar em ruínas de cascos em exemplares próximos ao Paço Municipal (edificação Neoclássica marcante na entrada da Rua). Estas edificações simples, térreas, no limite da Rua que agora tem calçadas e que antes não existiam, conformam uma ambiência de maior importância, pois são remanescentes de períodos anteriores aos casarões da Rua Getúlio Vargas e Samuel de Oliveira; claro que são as que mais sofreram alterações, devem ter sido modificadas entre 1920 e 1960, isto pode ser observado em acréscimos das platibandas ecléticas que hoje são a principal constituição da ambiência destas edificações, especialmente do lado direito da Rua (lado oposto ao Paço e a Igreja Matriz Sagrado Coração de Jesus).

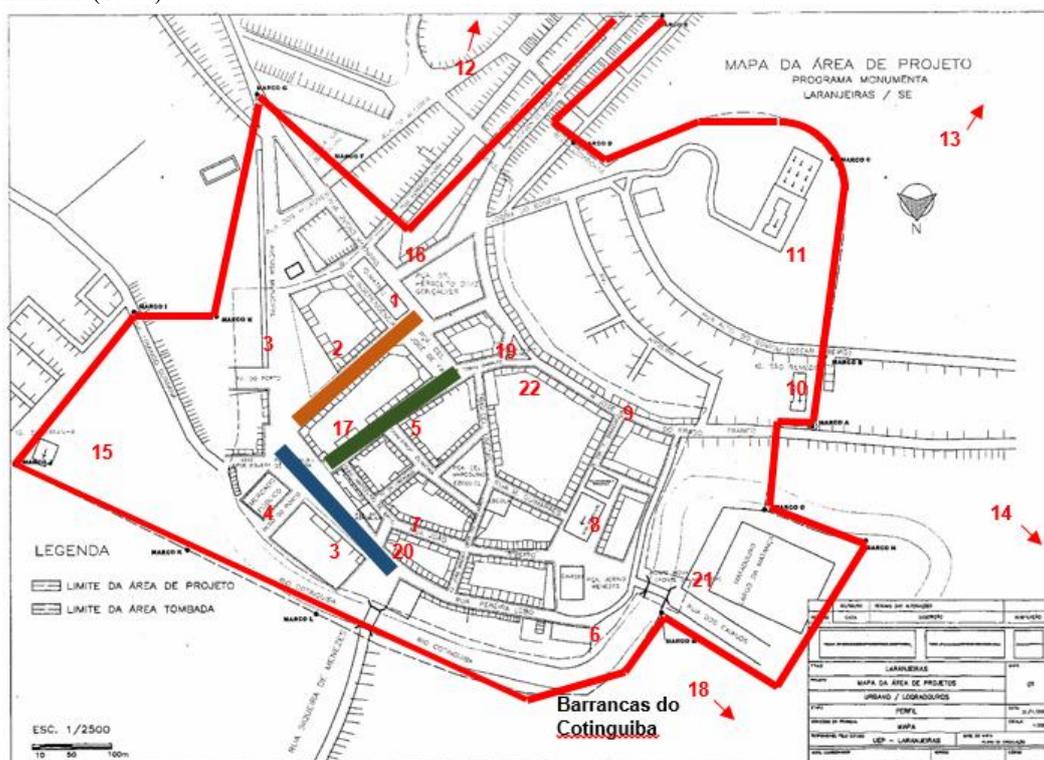
Figura 2: **Rua Getúlio Vargas; Samuel de Oliveira e Coração de Jesus**: 1- Igreja Matriz Sagrado Coração de Jesus (1791); 2- Paço Municipal (séc. XIX); 3- Trapiche (séc. XIX); 4- Mercado Municipal (séc. XIX); 5- Conjunto de Sobrados da Rua Getúlio Vargas antiga Rua Direita (edificações da primeira metade e final do XIX até início do XX); 6- Teatro São Pedro (séc. XIX); 7- Casa de Cultura João Ribeiro (1860); 8- Igreja da Conceição dos Pardos (1843); 9- Museu Afro-Brasileiro de Sergipe (edificação do séc. XIX); 10- Igreja de São Benedito e Nossa Senhora do Rosário (séc. XIX); 11- Igreja do Senhor do Bonfim (séc. XIX); 12- Igreja de Bom Jesus dos Navegantes (início do séc. XX); 13- Casa do Engenho Retiro (1701); 14- Igreja de Comandaroba (1734); 15- Capela de Sant'anhinha (1860); 16- Museu de Arte Sacra de Laranjeiras (edificação do início do séc. XX); 17- Cine-Teatro Íris (final do séc. XIX); 18- Capela do Engenho Jesus Maria José (1769); 19- Igreja Presbiteriana (1884); 20- Teatro Santo Antônio (séc. XIX); 21- Ponte Nova (1842); 22- Escola Zizinha Guimarães (1904).

A ambiência histórica urbana também se revela pelo conjunto das edificações “expressivas” que fazem parte da área histórica, desta forma, as edificações isoladas e seu entorno imediato ainda absorvem relação de fruição com as edificações que marcam a paisagem de forma mais intensa, ou melhor, a cultura construtiva as assume como representativas do poder, comércio e religiosidade, fazendo com que as pequenas casas e comércios retratem cópias destas arquiteturas nas suas janelas, portas, volumetrias e massas, além do próprio estilo construtivo (Figura 2).

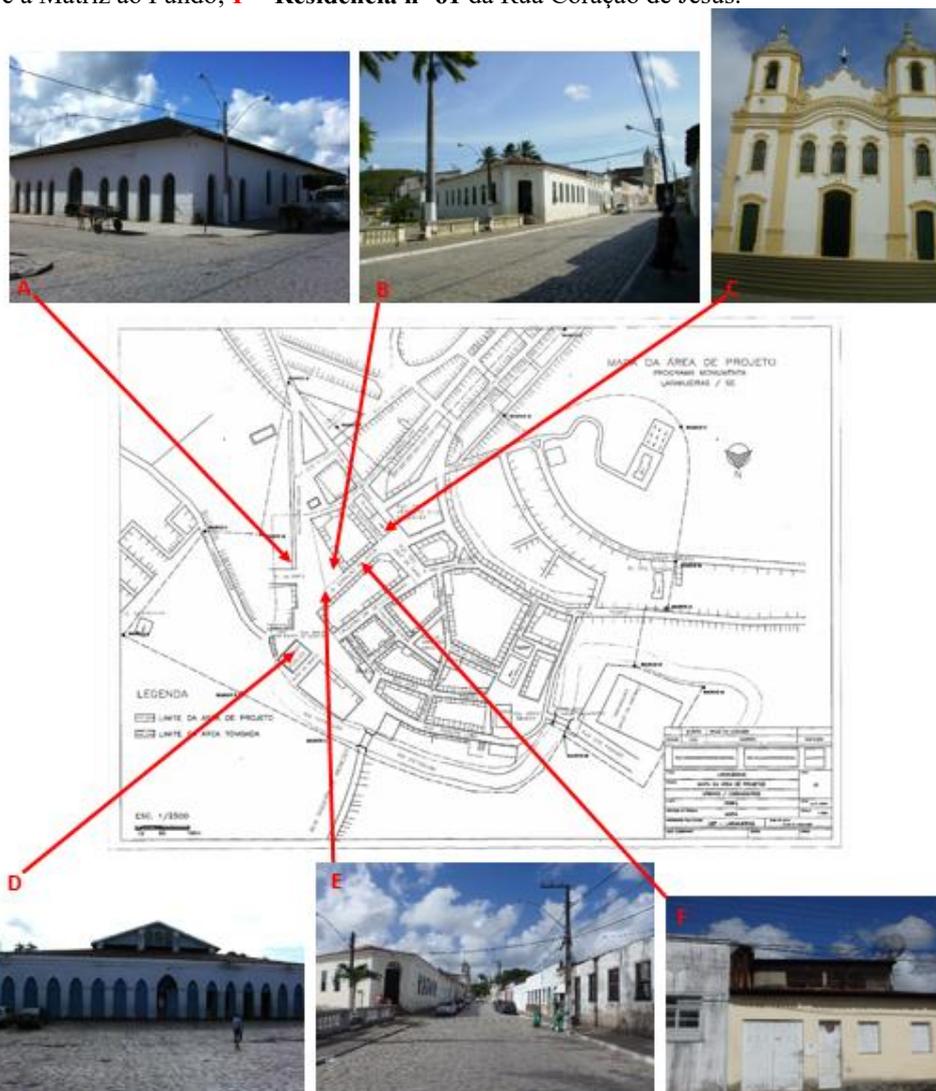
Figura 3: **A** -Trapiche na entrada da Rua Coração de Jesus (século XIX); **B** - Paço Imperial, construção Neoclássica (1830/1840); **C** - Igreja Matriz Sagrado Coração de Jesus (1791), estilo transição Barroco/Rococó/Neoclassicismo; **D** - Mercado Municipal tipologia Neogótica final do XIX e início do XX; **E** - Vista Geral da Rua Coração de Jesus com o Paço Imperial a frente e a Matriz ao Fundo; **F** - **Residência n^o 61** da Rua Coração de Jesus.

A edificação nº 61 fica na área central da Rua Coração de Jesus, entre o Paço Municipal e a Igreja do Sagrado Coração de Jesus, identificada como pertencente as primeiras edificações construídas na cidade (período colonial), alinhada na frente do terreno; os passeios que vemos hoje na frente dos lotes são do século XX; portanto, as casas eram alinhadas na frente do terreno e limitadas/geminadas pelas edificações laterais (REIS FILHO, 1987, p.22 e 24), neste caso, a edificação na parte térrea ainda mantém esta configuração, já na parte superior, o novo volume criado contemporaneamente não atende esta realidade histórica (Figura 3).

A edificação n^o 61 da Rua Coração de Jesus possui as argumentações históricas deste tipo de construção colonial, no entanto, esta tipologia colonial foi a que mais sofreu alterações nos últimos trezentos anos no Brasil devido as mudanças de uso, utilidade e novidade que os séculos apresentavam; além é claro da própria natureza de degradação dos materiais originais, assim como, a natureza do processo de construção da ideia de patrimônio, que primeiro prevaleceu sobre as obras monumentais e não sobre pequenas construções residenciais e conjuntos urbanos.

Internamente, a edificação n^o 61 da Rua Coração de Jesus não possui mais nenhuma tipologia ou resquícios construtivos do passado, trata-se de uma construção contemporânea, feita de tijolos cerâmicos e concreto; a disposição interna, da parte térrea, composta por salas, cozinha e área de serviços, não se relaciona à forma de viver do período colonial; a parte superior, dois quartos e banheiro, pelos materiais visíveis na sua construção, trata-se de um acréscimo, ficando evidente que a

construção originalmente não apresentava este acréscimo no pavimento citado nos autos do processo como *“pavimento recuado na parte superior do imóvel”*.

Entre os questionamentos feitos pelo Excelentíssimo Procurador da República estão as questões 3: *“Quanto ao volume recuado, o rebaixamento da platibanda descaracterizou a edificação tombada pela perda da sua proporção?”* e 4: *“O rebaixamento da platibanda evidencia a baixa qualidade de intervenção contemporânea?”* Se partimos da predisposição de que a edificação tem suas origens no final do século XVIII, como casa simples, colonial, pavimento térreo, abrigando pequeno comércio e moradia; evidentemente, supõem-se alterações recebidas posteriormente, pela constituição atual da rua, deste lado e algumas do lado oposto, muitas edificações possuem platibandas que devem ter sido acréscimos no período final do século XIX e início do século XX (Neoclássicas e Italianizantes), inclusive, muitas destas platibandas, de maior volume e pela constituição da ornamentação de sua geometria, devem ter sido acrescentadas em meados de 1930 e 1940.

Analisando a imagem da parede e platibanda da parte superior da residência nº 61 do lado esquerdo, parece-nos plausível que esta edificação tenha recebido no período eclético uma platibanda, apesar de não possuímos fotografias da edificação neste período ou outro registro histórico iconográfico; a única fotografia encontrada é datada de 2012, durante a procissão de Santos Reis, onde já podemos constatar a falta da platibanda e o volume superior recuado já existente.

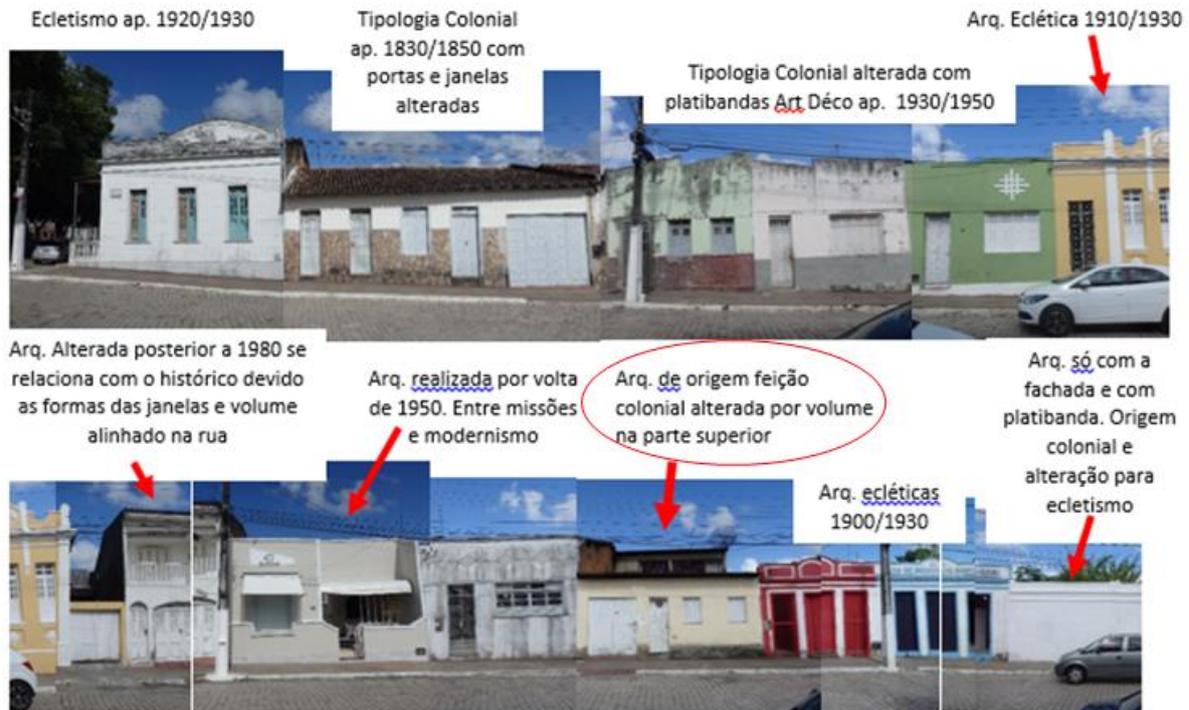
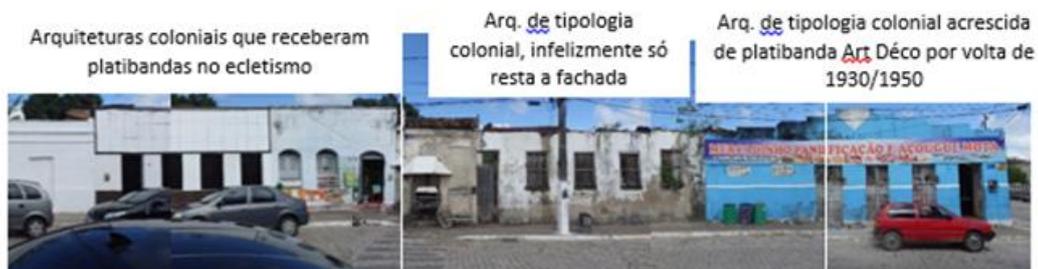
Figura 4: Imagem demonstrando o Juízo de Valor Histórico e Estético da composição de ambiência da Rua Coração de Jesus. A Arquitetura recebe com o tempo alterações, transformações, que se apoiam em outros Juízos de Valores, como o Juízo de Valor do Novo; da Utilidade; do Mercado; de Uso; do gosto e da moda determinados pelo Valor Volível (RIEGL, 2014, p. 49).

Na fruição do conjunto em relação a edificação isolada, existe a leitura que iguala tipologias e determina repetições e diferenças, de acordo com Ching (1998, p.346), estabelecem-se como princípios de organização dos elementos em uma composição, tomando como exemplo estético uma partitura musical mostrando o arranjo – harmonia entre as notas musicais e que, para a arquitetura, uma ambiência determinada pela estética, também teria a mesma lógica de fruição; neste sentido, se estamos tratando de volumes que interferem na visibilidade, o estudo de Ching demonstra a relação entre tamanhos e formatos e as repetições que conduziriam a um equilíbrio visual e reconhecimento desta ambiência em um determinado período; no caso da Rua Coração de Jesus na cidade de Laranjeiras, a determinação da ambiência, além de poder ser reconhecida pela tipologia e estilo das edificações, também pode ser marcada por sua indelével relação no tempo com a sua forma e relação com um todo, ou seja pelo Juízo de Valor Histórico e pelo Juízo de Valor Estético (Figura 4).

Sobre o Juízo do Valor Histórico das edificações, percebe-se que receberam inúmeras alterações através do tempo; em relação ao Juízo de Valor Estético, que não é dissociado do histórico, percebe-se uma parte predominante das platibandas introduzidas provavelmente no período Eclético e que a edificação de nº 61 pode ter recebido este acréscimo, no entanto, a feição da fachada (volume térreo alinhado a rua) indica uma origem colonial, sendo que, a edificação já perdeu em sua grande parte a Unidade Potencial que possa lhe caracterizar indelevelmente como colonial, já o volume acrescido na parte posterior não se enquadra (volume acrescido e que descaracteriza a ambiência) nem no Juízo de Valor Histórico e nem no Juízo de Valor Estético, presentes na composição atual da Rua.
