Sobre o mapeamento de pilares de concreto armado com manifestações patológicas: *Case* em edificações pertencentes à universidade pública

Este trabalho consta como um estudo de caso através do mapeamento de manifestações patológicas identificadas em pilares de concreto armado de edificações pertencentes à Faculdade de Ciências e Tecnologia da UNESP (FCT/UNESP), localizada em Presidente Prudente, São Paulo. Em campo, foi feito um levantamento de anomalias nas edificações objeto de estudo por meio de imagens digitais. As informações obtidas foram reunidas e organizadas com as respectivas localizações no campus das imagens coletadas e legendas que indicam o tipo de anomalia presente – fissura, mancha, deslocamento, exposição de armadura com corrosão ou nicho –, por meio de diferentes formas e cores. Analisou-se então, com o auxílio de gráfico quantitativo, que os tipos que apareceram com mais frequência foram exposição de armadura com corrosão, fissura e deslocamento, evidenciando que programas de manutenção e/ou reparo devem ser efetuados.

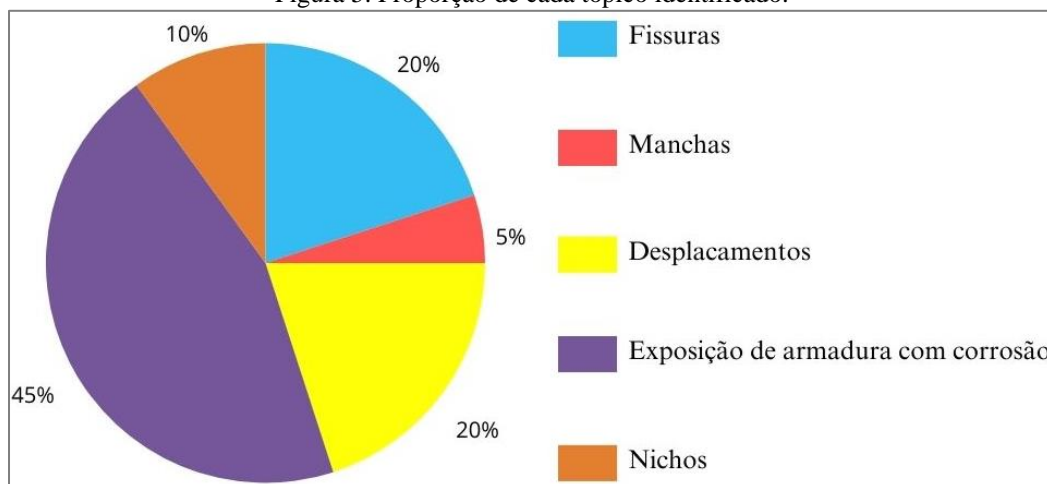
Figura 5. Proporção de cada tópico identificado.

Percebe-se que, dentre as 20 anomalias patológicas identificadas e apresentadas no Quadros 2 a 6, a mais recorrente entre os registros analisados foi a exposição de armadura com corrosão, constando 9 registradas, seguida, respectivamente, da fissura e do deslocamento, com 4 registros de cada; do nicho, com 2; e da mancha, em 1. Com base nisso, foi gerado um gráfico (Figura 5) que expõe a relação das proporções encontradas para cada tópico citado.
