Estudo de caso para avaliação de patologias e técnicas de manutenção na pavimentação asfáltica da rodovia Dr. Euphly Jalles

A presente pesquisa envolve o estudo de caso para a avaliação das patologias encontradas na pavimentação asfáltica da rodovia SP-563, do Km 310 + 110m até o Km 353, conhecida como rodovia Dr. Euphly Jalles, interior do estado de São Paulo, bem como das técnicas de manutenção empregadas. A rodovia Dr. Euphly Jalles está localizada entre as cidades de Aparecida D'Oeste e Jales, passando

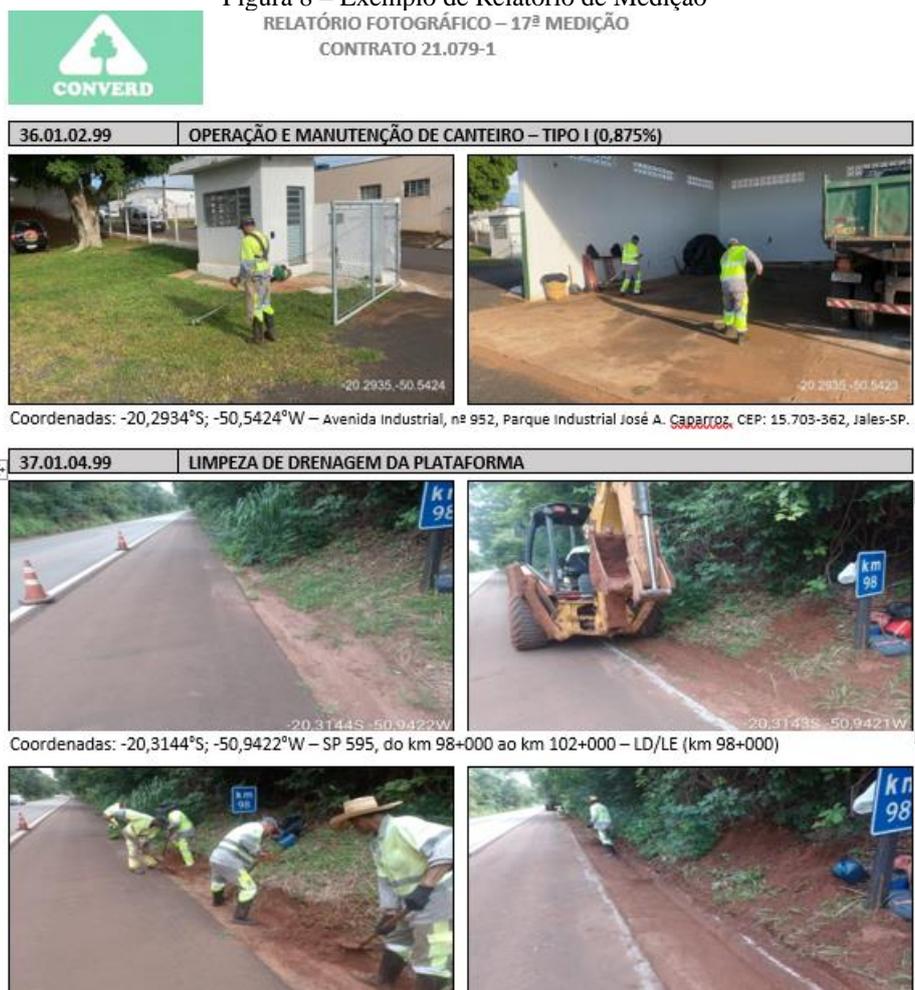
Figura 8 – Exemplo de Relatório de Medição
RELATÓRIO FOTOGRÁFICO – 17ª MEDIÇÃO
CONTRATO 21.079-1

Durante esta etapa da pesquisa, foi primordial o registro fotográfico, sendo que as imagens serviram não só para embasar o trabalho, como também comprovar os procedimentos de recuperação realizados pela Converd na observância dos requisitos do contrato de conservação da via, mediante Relatório Fotográfico de Medição (Figura 8); instrumento fundamental a ser apresentado ao DER-SP.
