## Estudo das propriedades mecânicas de reparo de aços AISI 1020 com compósito à base de adesivo polimérico e fibra de carbono

### RESUMO

Devido à grande importância do aço na engenharia e economia e aos desafios relacionados à sua resistência à corrosão e alta densidade, estudar métodos para prolongar sua vida útil torna-se essencial, evitando falhas em serviço ou aumento de custos operacionais, como troca de componentes,

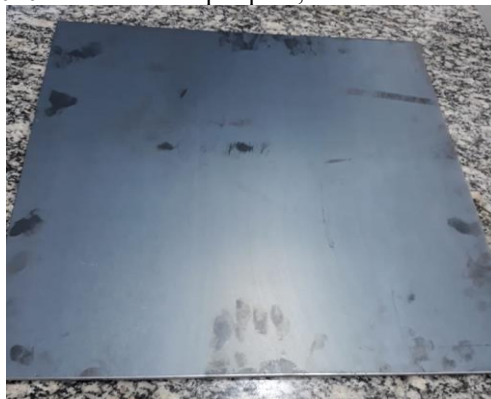
Neste trabalho, foi utilizado o aço AISI 1020 com espessura de 4 mm (5/32"). Esse material foi doado na forma de uma placa a ser trabalhada, conforme mostrado na figura 1

Figura 1 – Chapa de aço 1020 utilizada nesta pesquisa, conforme recebimento. Fonte: O autor, 2023

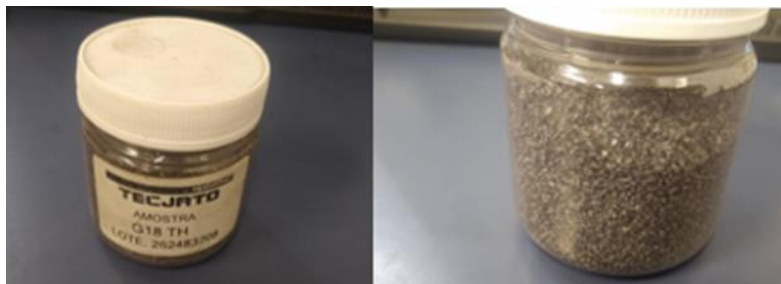
No processo de aderência do material metálico ao compósito, foi necessária uma etapa de jateamento de granalha de aço, fazendo com que este ganhasse maior rugosidade na superfície em contato com o adesivo, possibilitando melhor aderência. A Figura 2 refere-se à amostra de jateamento utilizada no processo.

Figura 2 – Jateamento G18 TH e Lote: 262483208. Fonte: O Autor, 2023.

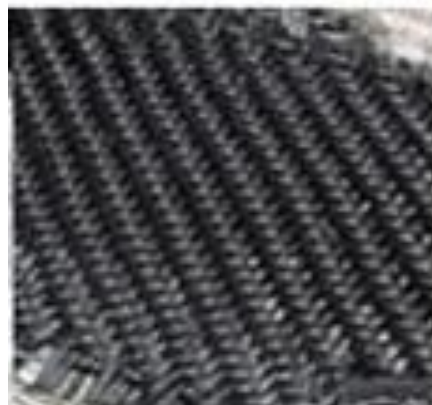
É usado para reforçar o tecido de fibra de carbono bidirecional de 45 graus como reforços para o adesivo. Esses reforços foram escolhidos com base na literatura e em sugestões de fornecedores de aço. A Figura 3 mostra a fibra de carbono aplicada nos reparos.

Figura 3 – Tecido de fibra de carbono utilizado neste trabalho. Fonte: O Autor, 2023.

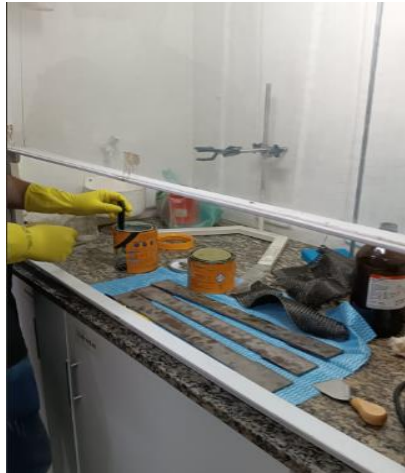
Além dos materiais citados acima, uma espátula metálica com cabo de madeira, uma pequena escova para homogeneização e distribuição do adesivo sobre as amostras e acetona foram utilizadas para limpeza das mesmas. Foram utilizados EPI, luvas, máscara, óculos de segurança e jaleco e o adesivo foi manuseado dentro da capela para evitar a inalação de vapores orgânicos e odores do adesivo, como mostra a figura 4.

Figura 4 - O manuseio do adesivo foi realizado no interior da capela. Fonte: O autor, 2023

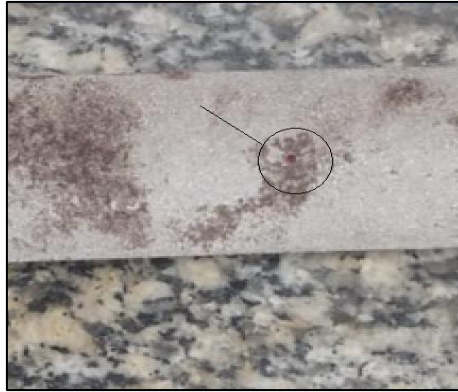
Os danos causados foram de dois tipos de furos, passando por toda a espessura do material e furos de até 50% da espessura das amostras de aço. A Figura 5 mostra uma amostra. Para reparar o defeito causado nas amostras de aço, foi utilizado um adesivo estrutural à base de epóxi fluido médio, adicionando-se tecido de fibra de carbono para reforço com trama bidirecional a 45 graus.

Figura 5 - Danos causados, furos que atravessam toda a espessura. Fonte: O autor.

As amostras de aço AISI 1020 com defeitos, como mencionado anteriormente, na forma de furos produzidos com diferentes espessuras até 50% e furos de até 100%, cruzando toda a espessura

com uma broca de 2mm de diâmetro. A superfície do substrato do material foi preparada no Laboratório de Processos Industriais e Nanotecnologia (LPIN), da Universidade do Estado do Rio de Janeiro, no Campus Zona Oeste do Rio de Janeiro (UERJ-ZO).

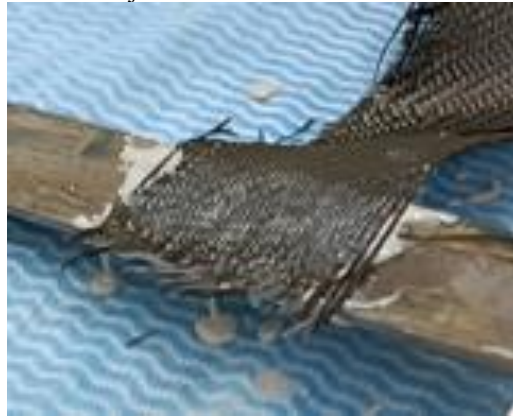
A acetona foi usada para remover impurezas, como óleo, graxa, sujeira, entre outras, e para limpar a superfície do metal. O adesivo é composto por dois componentes (A e B) que vêm em latas unidas por uma tira plástica e que, uma vez aberta a embalagem, são misturados e devem ser homogeneizados com espátula ou misturador mecânico até obter uma cor cinza, de acordo com as instruções do fabricante. Com o uso de pincel, o adesivo foi aplicado na região do defeito com uma camada de aproximadamente 1mm, uma camada de fibra, tecido foi aplicado e, em seguida, outra camada de adesivo e outra camada de fibra foram aplicadas. A Figura 6 mostra o processo de aplicação da fibra.

Figura 6 - Aplicação do adesivo juntamente com a fibra de carbono. Fonte: O Autor, 2023.

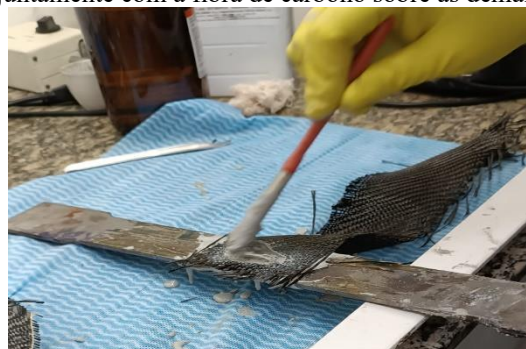
Apesar do pequeno tamanho do furo, optou-se por aplicar o adesivo sobre uma área ampla para melhor 'segurar' a região ao redor do furo, proporcionando maior segurança no reparo, com um total de duas camadas de adesivo e duas camadas de fibra. A Figura 7 mostra a aplicação do adesivo juntamente com a fibra de carbono sobre as demais camadas. O adesivo utilizado tem uma vida útil relativamente curta, tornando-se extraordinariamente viscoso e difícil de aplicar após aproximadamente 20 a 30 minutos.

Figura 7- Aplicação do adesivo juntamente com a fibra de carbono sobre as demais camadas. Fonte: O Autor, 2023.

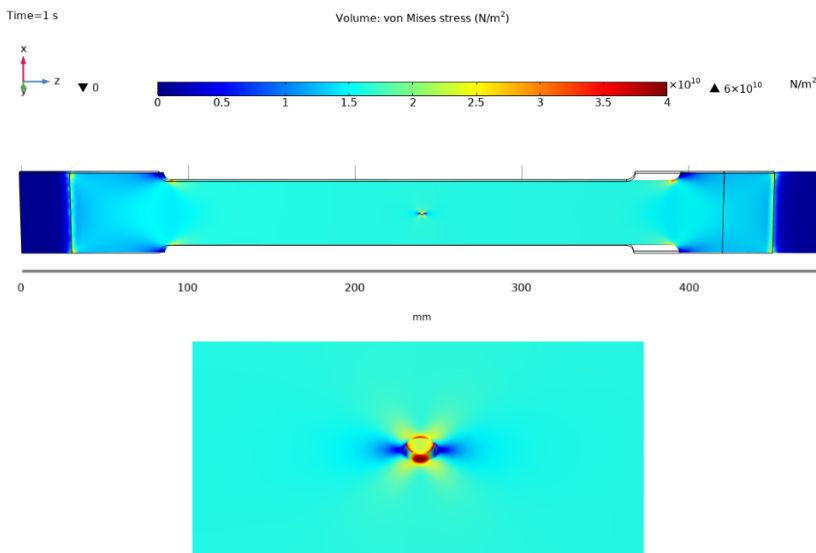
A seguir são apresentados os resultados das tensões equivalentes de Von Mises para os casos analisados. As Figuras 9 e 10 mostram o estado de tensão no tubo de ensaio e a região do concentrador de tensões através do furo, destacando em vermelho as tensões máximas atingidas no ensaio. A Figura 11 mostra o campo de deslocamento da barra considerando a extremidade esquerda com deslocamento zero e a direita com deslocamento imposto de 30mm

Figura 10 - Campo de tensão de Von Mises no copo AISI 1020, e zoom na zona concentradora de tensões (abaixo) da amostra com furo de até metade da espessura da amostra, conforme COMSOL MultiPhysics V4.4. Fonte: O Autor, 2023.

A partir dos resultados obtidos, ambas as amostras mostram que as zonas de tensão máxima estavam no centro dos concentradores de tensões, onde se concentra a maior parte da região avermelhada. De acordo com a simulação, estes mostram que os defeitos adicionados geram uma concentração de tensões onde o material atinge tensões de ruptura (plastificação) e podem dar origem a fissuras nesta região crítica para o início da ruptura.

Na simulação do estado de tensão no aço AISI 1020, utilizando o software COMSOL Multiphysics V4.4, pode-se observar que o defeito, causado nas amostras de aço 1020, foi efetivo no sentido de ser o local de plastificação e ruptura dos corpos de amostra. Isso foi importante para observar o efeito do reparo nas amostras.

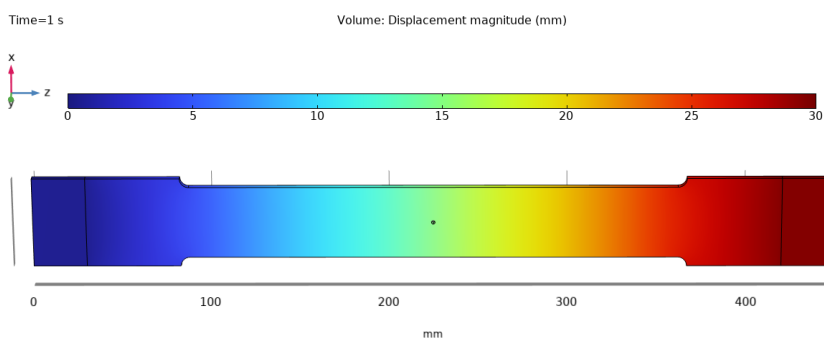
Figura 11 - Campo de deslocamento do espécime de ensaio onde a parte azul refere-se a zero e a parte vermelha é o máximo de 30mm de deslocamento, e amplia a área do concentrador de tensão (abaixo). Fonte: O Autor, 2023.
